URGENT - NOTICE RELATIVE A LA SECURITE

Concernant **ProteusPLUS** et **ProteusONE**

MID-59393 REV. A

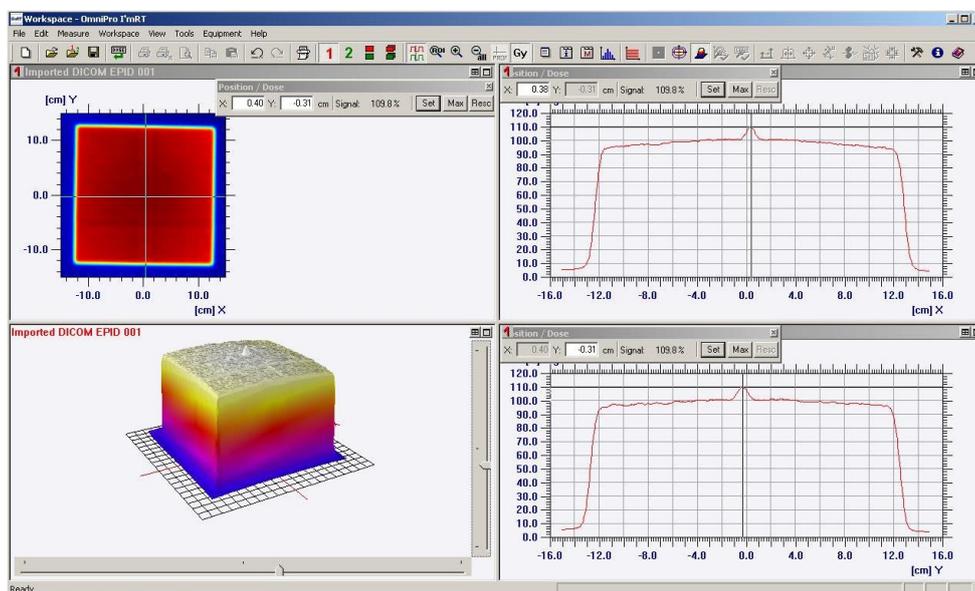
- Exécuter la « Dark Beam » QA Map² avec l'outil de dosimétrie LYNX, à énergie maximum.
- S'il y a un pic au centre du profil du faisceau, comme indiqué à la Figure 1 :
 - o Confirmer que cela est dû au courant électrique résiduel en exécutant la même QA Map à énergie minimum (s'il n'y a aucun pic, la cause est vraisemblablement un courant électrique résiduel).
 - o Contacter IBA afin d'analyser et de régler le problème.

Figure 1 - Pic au centre du profil d'un faisceau, dû à un courant électrique résiduel. Ici, la valeur de pic est de 110 % de la dose mais elle pourrait être plus élevée ou plus basse, selon l'intensité du courant électrique résiduel.

En cas de pic sur le profil du faisceau, il est conseillé d'ouvrir un « downtime event » jusqu'à résolution du problème du courant électrique résiduel.
