Avis urgent d'action de terrain concernant l'appareil ASP6025

Préparateur de tissu ASP6025

Numéros de série : 163, 169, 200-821, 823-895, 897-899, 901-1123 (tous les numéros de série impairs)

Description du problème

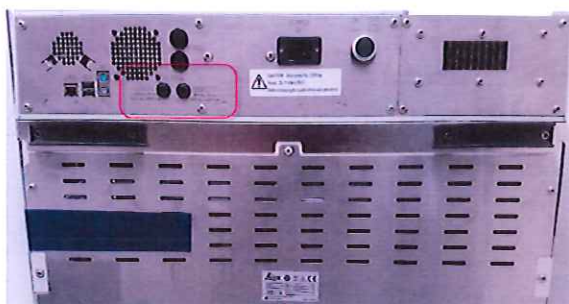
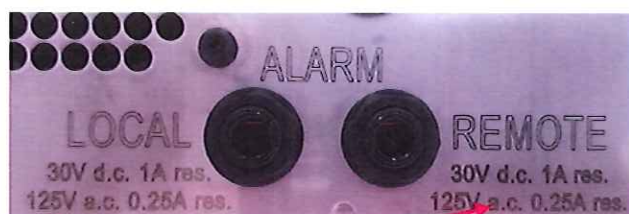
Marquage des connecteurs Alarm

Les dispositifs affectés, mentionnés ci-dessus, ont un marquage incorrect en ce qui concerne la tension spécifiée pour les connecteurs Alarm situés sur le panneau arrière de l'appareil (veuillez vous référer aux images ci-dessous).

Les marquages actuels, qui sont incorrects, spécifient que la tension maximale est 125 V CA. Il a été identifié que si quelqu'un connecte une tension de 125 V CA à la fiche stéréo de 6,3 mm, une tension dangereuse serait accessible sur la prise plate, ce qui mènerait dans le pire des cas à un incident électrique sérieux.

En tant qu'action immédiate, nous vous demandons de commencer par nettoyer la surface située autour des connecteurs Alarm (elle doit être exempte de graisse). Détachez ensuite de sa feuille

l'étiquette adhésive (1) fournie et placez-la près des connecteurs Alarm, comme indiqué dans les figures ci-dessous. La spécification gravée sur l'appareil ne doit plus être lisible !

Comme il est indiqué sur la nouvelle étiquette, la tension maximale applicable au connecteur Alarm est 30 V CC/CA. Au cas où vous n'utilisez pas les alarmes externes, aucune autre action immédiate n'est requise.

Pour les préparateurs de tissu ASP6025 avec lesquels l'alarme externe est utilisée, veuillez garantir que la tension maximale n'est pas dépassée par le dispositif externe connecté.

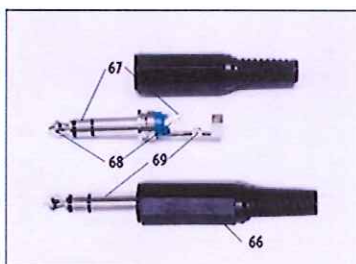
Fig. 63

De plus, la spécification qui se trouve actuellement dans le mode d'emploi (IFU) a un marquage incorrect en ce qui concerne la tension spécifiée pour les connecteurs Alarm (veuillez vous référer aux images ci-dessous).

Les modes d'emploi traduits qui sont contenus sur le CD-ROM (n° de réf. 14049580200) et l'« aide en ligne » des appareils ont aussi un marquage incorrect en ce qui concerne la tension spécifiée pour les connecteurs Alarm.
