N/réf. CT053/17/S

Date novembre 2017

**IMPORTANT : Lettre de sécurité**  
**Algorithme CARE Dose4D – Risque d'exposition aux rayonnements ionisants inutile pour les acquisitions de la tête basées sur des topogrammes PA/AP des systèmes SIEMENS, SOMATOM Definition AS/DS/Edge/Flash, SOMATOM Force**

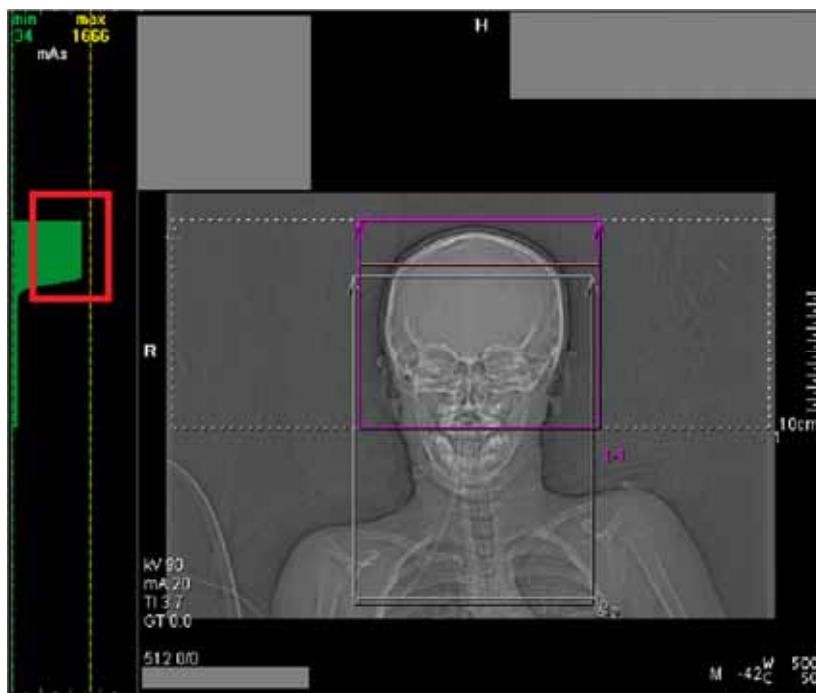
Fig. 1 Topogramme avec profil mAs calculé

Siemens Healthcare a décelé que l'algorithme CARE Dose4D était susceptible de produire des calculs incorrects du courant de tube pour les acquisitions de la tête basées sur des topogrammes PA (postéro-antérieurs) ou AP. En fonction de la forme géométrique de la boîte crânienne, il peut arriver, dans de rares cas, que la distribution de dose calculée ne soit pas appropriée. L'algorithme CARE Dose4D pourrait alors sélectionner le courant de tube maximum pour la partie supérieure du crâne, entraînant ainsi une exposition aux rayonnements ionisants inutile.

Toute distribution de dose inhabituelle, comme celle visible sur le graphique de la Fig. 1, indique un possible dysfonctionnement de l'algorithme CARE Dose4D. La très soudaine et forte augmentation du courant de tube dans la partie supérieure du crâne est facilement reconnaissable (Fig. 1, rectangle rouge).

Le problème décrit ne se posera pas si un topogramme latéral est utilisé à la place d'un topogramme PA ou AP. Par conséquent, nous recommandons vivement d'utiliser des topogrammes en incidence latérale pour toutes les acquisitions de la tête.

Si le manipulateur s'aperçoit du comportement décrit du système, l'acquisition ne doit pas être lancée. Si la distribution de la dose s'avère incorrecte, exécutez un nouveau topogramme en incidence latérale et vérifiez à nouveau la distribution de la dose.
