Notification urgente (FSCA) Mesures correctives

Date 15 décembre 2017

Nom du produit	Référence	UDI
ARCHITECT c4000 Cuvette Segment	02P75-01	Non applicable
ARCHITECT c8000 Cuvette Segment	01G46-01	Non applicable
ARCHITECT c16000 Cuvette Segment	09D32-05	Non applicable

Objet

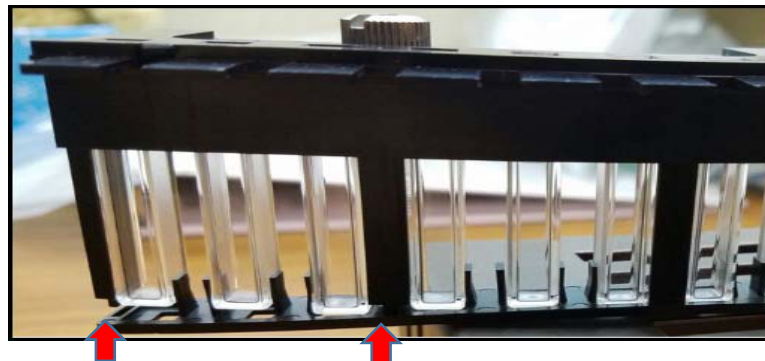
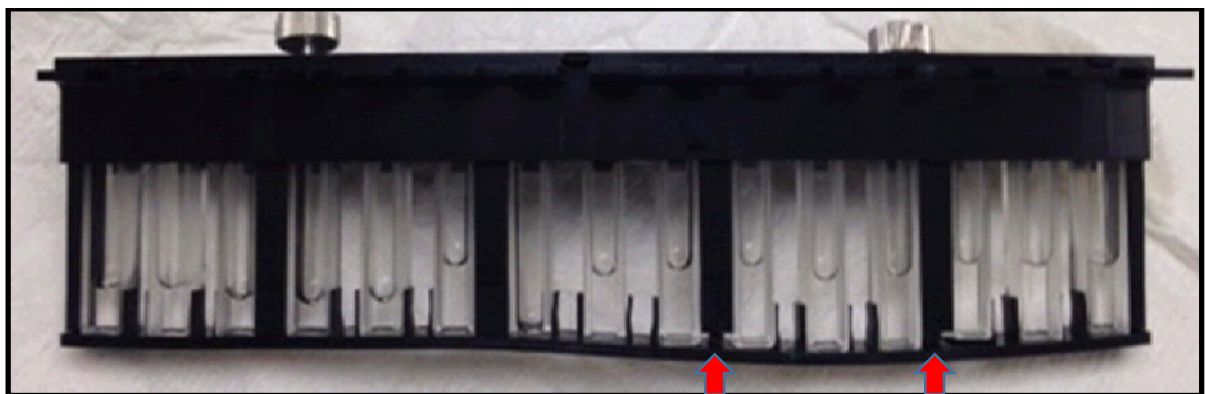
Le socle des segments de cuvette ARCHITECT est susceptible de se détacher sous certaines conditions. Lorsque le socle d'un segment de cuvettes se détache, les cuvettes risquent d'être positionnées plus bas que prévu. En conséquence, la distribution de l'échantillon dans certaines cuvettes peut s'avérer incorrecte si l'aiguille échantillon n'est pas en mesure de rentrer efficacement en contact avec le fond de la cuvette.

- si une pression excessive est exercée au cours de la procédure de nettoyage manuel des cuvettes ou si un choc avec le peigne de lavage des cuvettes se produit,
- si une quantité insuffisante de colle a été utilisée au cours de la fabrication du segment de cuvettes (c4000 et c8000 uniquement).

Les images suivantes présentent des exemples de segments de cuvettes sur lesquels le socle s'est détaché des colonnes verticales de maintien.

Les flèches rouges indiquent les endroits où le socle s'est détaché des colonnes verticales de maintien

Si vous identifiez un segment de cuvettes dont le socle est détaché, veuillez le remplacer avant de réaliser tout dosage supplémentaire sur votre analyseur de chimie clinique ARCHITECT.

Afin de retirer les segments de cuvettes de l'analyseur ARCHITECT pour les contrôler, veuillez suivre la procédure décrite dans le Manuel Technique ARCHITECT, Chapitre 9 Interventions et maintenance, Remplacement de composants, *Remplacement d'un segment de cuvettes* (analyseurs c4000, c8000 et c16000). Portez des gants car toute trace grasse provenant d'une main non gantée est susceptible de compromettre la précision des lectures optiques. Une fois retiré de l'analyseur ARCHITECT, veuillez contrôler chaque segment de cuvettes afin de détecter tout dommage en tirant doucement vers le bas à différents endroits du socle du segment. En cas de dommage, remplacer le segment de cuvettes.
