URGENT – ACTION CORRECTIVE DE SECURITE

Référence GE Healthcare: FMI 30085

Objet: **Mouvement non contrôlé de la bande du tapis roulant T2100 – Pièces de rechange appartenant au client**

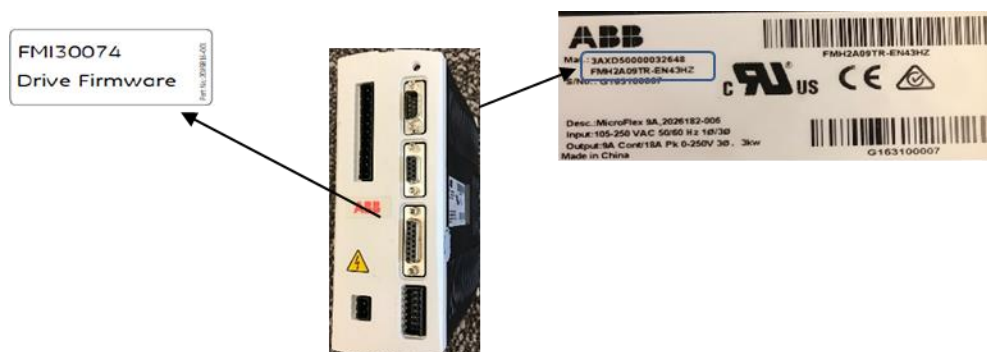
Étiquette de correction FMI Micrologiciel

Étiquette de référence ABB

Remarque : l'emballage de la pièce de rechange porte une étiquette indiquant la référence GE et le système d'entraînement Microflex porte une étiquette mentionnant la référence ABB.

Instructions de sécurité 1) Si votre système d'entraînement de rechange porte une étiquette de correction FMI 30074 (voir la photo ci-dessous) ou une référence GE (2026182-006) et une référence ABB (3AXD5000032648, 3AXD5000032647 ou FMH2A09TR-EN43HQ), cela signifie que le micrologiciel du système d'entraînement a été mis à jour et que votre pièce de rechange n'est pas concernée par le présent avis. Vous n'avez rien d'autre à faire, à part **remplir et renvoyer** par e-mail à l'adresse DCAR.30085@ge.com le formulaire « Réponse client » ci-joint en cochant la case n° 1 pour indiquer que votre inventaire ne contient **aucune** des pièces de rechange concernées.

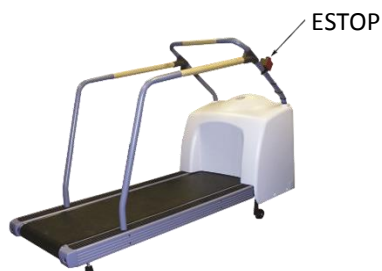
En **cas** de mouvement non contrôlé de la bande du tapis lorsque le patient est sur celui-ci, notamment en cas d'arrêt soudain, de ralentissement, d'accélération ou de changement de direction :

- Enfoncez complètement le bouton d'arrêt d'urgence (ESTOP) jusqu'à ce qu'il soit enclenché.

- Si le bouton d'arrêt d'urgence (ESTOP) n'interrompt pas le mouvement du tapis roulant, débranchez le cordon d'alimentation de la prise murale.
- Demandez au patient de :
 - se tenir aux rampes pour garder l'équilibre ;
 - quitter la bande du tapis en plaçant ses pieds sur les surfaces antidérapantes caoutchoutées, de chaque côté du tapis ;
 - lorsque le tapis a ralenti et atteint l'arrêt complet, demandez au patient de descendre du tapis. L'arrêt complet peut prendre jusqu'à 35 secondes, selon la vitesse du tapis.
