NOTIFICATION SUR LE DISPOSITIF MÉDICAL

- Objet :** Possibilité d'administration erronée lors de l'utilisation du logiciel IMPAC et d'un programme de planification de traitements autre que celui de Varian avec les premières versions du logiciel On-Board Imager (OBI) de Varian.
- Référence :** Versions du logiciel OBI antérieures à la version 1.3 (versions 1.0.15; OBI 1.2.05)
- Date de notification :** 3 janvier 2008
- Coordonnées :** Varian Oncology Helpdesk – 888 -VARIAN5 (888- 827-4265)
Courriel : onc.helpdesk@varian.com

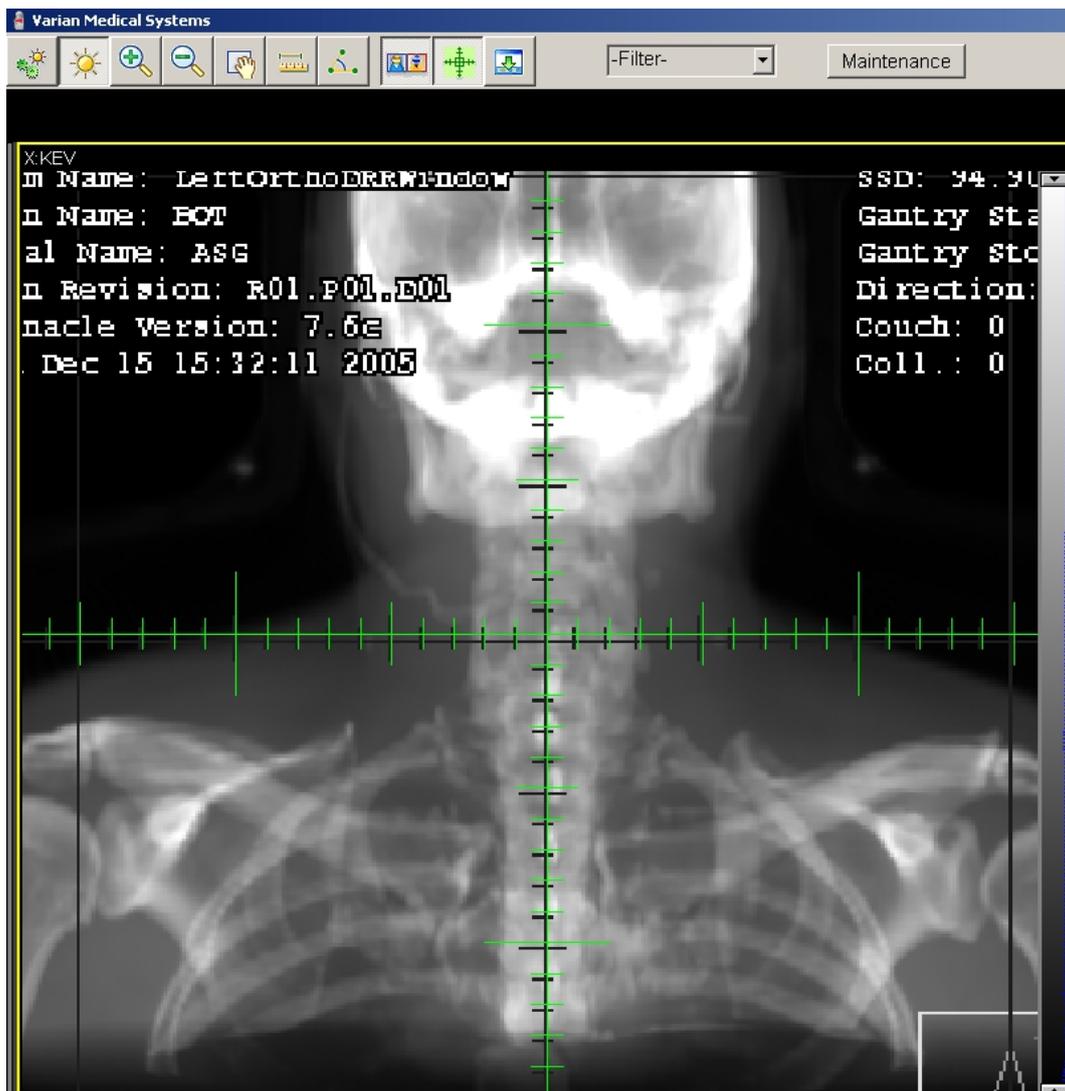
Varian estime que dans la plupart des cas la divergence entre l'isocentre de traitement de l'image DDR et le pixel central de la DDR est très faible (0 mm - 3 mm). L'illustration ci-dessous montre un exemple d'une DDR utilisant un logiciel de planification des traitements de la marque Philips en association avec le logiciel IMPAC Multi-ACCESS. L'erreur affichée entre le centre de la DDR (le réticule vert) et le centre du plan (le réticule noir) est de 2,4 mm.

DDR générées avec le système de planification des traitements Pinnacle associé à IMPAC Multi-ACCESS.
