CORRECTION DE DISPOSITIF IN SITU URGENTE

RE : Extensions orthopédiques ORT 353D, ORT 353C et ORT 01G

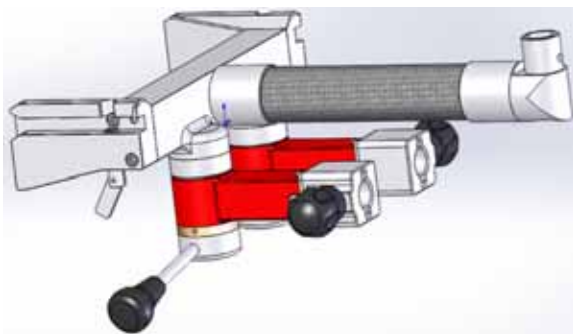
ORT 353C / ORT 353D

Description du problème : STERIS a détecté que la soudure de l'union entre le corps principal de l'extension ORT 353C, ORT 353D et ORT 01G et la barre de support peut être incomplète ; la soudure n'est présente que sur le dessus et le dessous au lieu d'être tout autour du point d'union (les composants concernés sont identifiés en rouge sur les images 3D ci-après). Une soudure incomplète peut affaiblir le composant et peut finir par céder lorsqu'elle est soumise à une force excessive exercée vers le bas (supérieure à 60 kg). Dans des conditions normales d'utilisation de la table et de l'accessoire, une telle force ne devrait pas être exercée ; toutefois, STERIS a reçu un rapport de rupture de composant pendant son utilisation, liée au problème décrit ci-dessus. Aucune blessure de patients ou du personnel liée à cette rupture n'a été signalée. REMARQUE : on a observé que la soudure en question n'a pas été appliquée de façon uniforme ; par conséquent, tous les appareils distribués pendant cette période ne sont pas concernés. L'inspection des composants identifiés ci-après doit être effectuée pour déterminer si votre appareil est concerné.

Mesure prise par STERIS : un représentant de STERIS contactera tous les Clients concernés afin de prévoir l'inspection in situ des extensions orthopédiques ORT 353C, ORT 353D et ORT 01G concernées de l'utilisateur. Si un produit non conforme est détecté, STERIS prendra les dispositions nécessaires pour retirer le ou les appareils concernés pour retour et réparation afin de s'assurer que la soudure est conforme aux spécifications de STERIS. Le ou les appareils concernés vous seront retournés lorsque la correction sera terminée.

Mesure à prendre par l'utilisateur : bien que le problème ne devrait pas se produire dans des conditions normales d'utilisation, STERIS demande aux utilisateurs de faire preuve de prudence durant la période comprise entre l'inspection et la correction de l'appareil et ce, afin de s'assurer qu'une force excessive vers le bas n'est pas exercée sur les appareils ORT 353C, ORT 353D et ORT 01G.

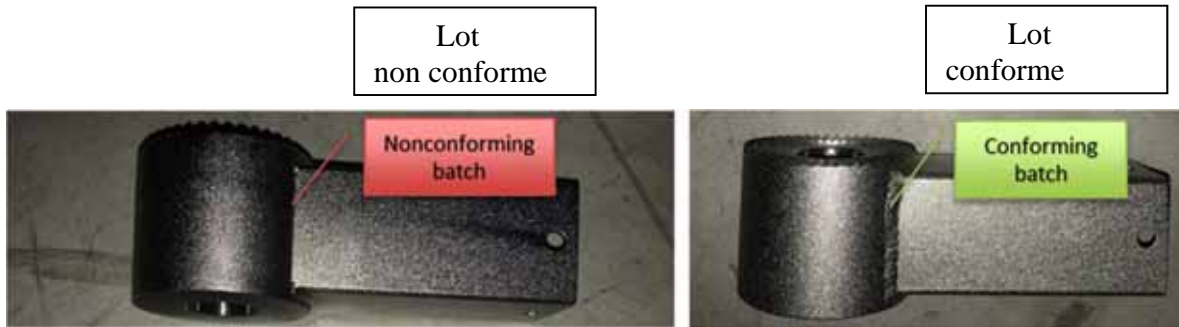
Description du défaut de soudure : vous trouverez ci-après des photos de comparaison entre les soudures non conformes et celles conformes.
