AVIS DE SÉCURITÉ URGENT

Système microscopique M320

Identificateur FSCA : CAPA-2017-04-001-H

Remplacement des pièces techniques dans le parallélogramme/bras mobile du M320

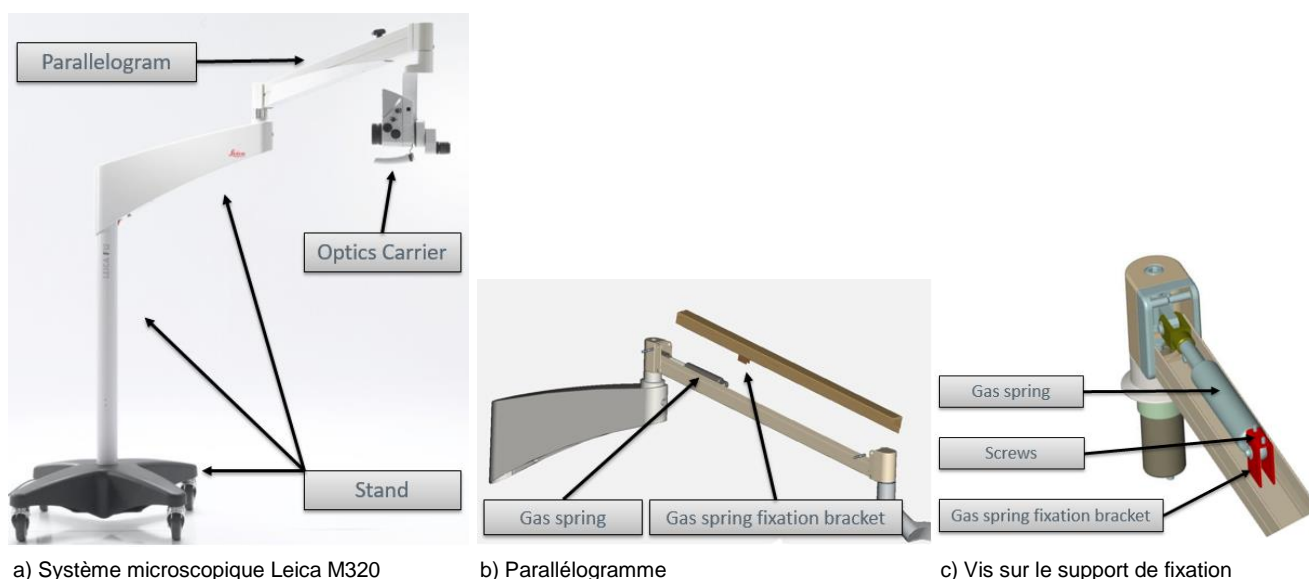
Récemment, trois (3) réclamations ont fait état de pièces mécaniques défectueuses concernant le système microscopique Leica M320. Ces systèmes spécifiques présentaient des défaillances au niveau des vis qui maintiennent en place le support de fixation du ressort à gaz (voir figure ci-dessous). En raison de cette défaillance, le ressort à gaz, qui est fixé à la partie supérieure du parallélogramme ne peut pas supporter le poids du corps de microscope. Cela peut éventuellement entraîner la chute du corps de microscope M320 jusqu'à la butée de fin de course mécanique (voir figures a et b ci-dessous).

Cette défaillance était identique dans les trois (3) réclamations et a été associée à un lot de vis identifié, utilisé dans la fabrication d'un support de fixation du ressort à gaz. Ces vis ont été jugées comme non conformes.

Ce défaut comporte un risque potentiel de blessure. Dans l'éventualité peu probable où ce défaut observé devrait se produire, le corps de microscope M320 peut tomber par accident dans le champ opératoire, risquant ainsi de se trouver en contact avec le patient.

Leica Microsystems a pris la décision de procéder à une mise à jour sur site pour remplacer les pièces mécaniques du parallélogramme de tous les microscopes M320 fabriqués avec les vis issues du lot non conforme afin de garantir la satisfaction de la clientèle et la sécurité des patients.

Un représentant Leica Microsystems prendra contact avec votre établissement pour organiser la mise à jour sur site gratuite de votre appareil. La mise à jour sur site sera programmée dans les 12 prochains mois à votre convenance.
