INFORMATION PRODUIT

Nous vous adressons ce courrier pour vous informer que les produits suivants que vous avez implantés comportent une erreur dans l'assemblage du dispositif.+

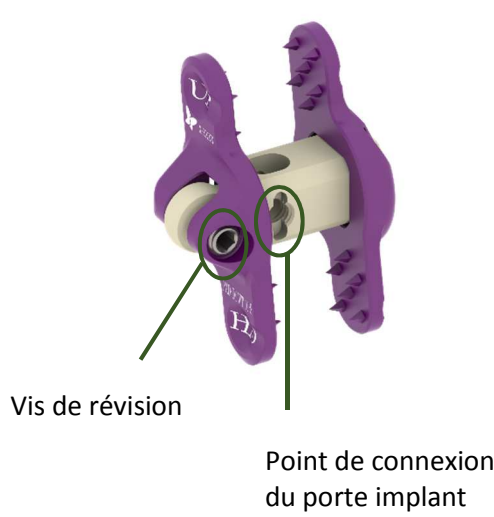
Montage correct	Deux cotés du montage incorrect

La vis de révision est assemblée du côté opposé au point de connexion du porte implant.
En raison de cette erreur d'assemblage, la vis de révision ne sera pas accessible en cas de chirurgie de révision.
