## URGENT – Notification de sécurité produit

### Notice corrective de matériel médical

Brilliance 6, Brilliance 10, Brilliance 16, Brilliance 16 Power, Brilliance 40 et Brilliance 64

#### Chute du capot avant du statif

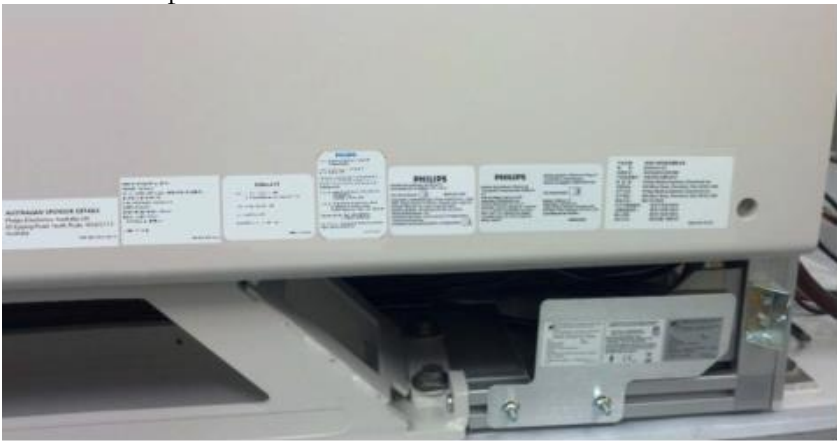
<p><b>Identification des systèmes concernés</b></p>	<p>Afin de déterminer si votre système est concerné, vérifiez le nom et le modèle indiqués à l'arrière du statif, dans le coin inférieur droit, comme illustré sur la photo ci-dessous :</p>
