Janvier 2019

Objet : Disponibilité de la mise à jour du logiciel permettant de corriger le problème de sur-détection du signal Ventilation Minute (VM) relative à la notification d'information de sécurité de décembre 2017.- Réf : 92186345-FA

Mise à jour du logiciel Boston Scientific pour corriger le problème de sur-détection du signal Ventilation Minute (VM)

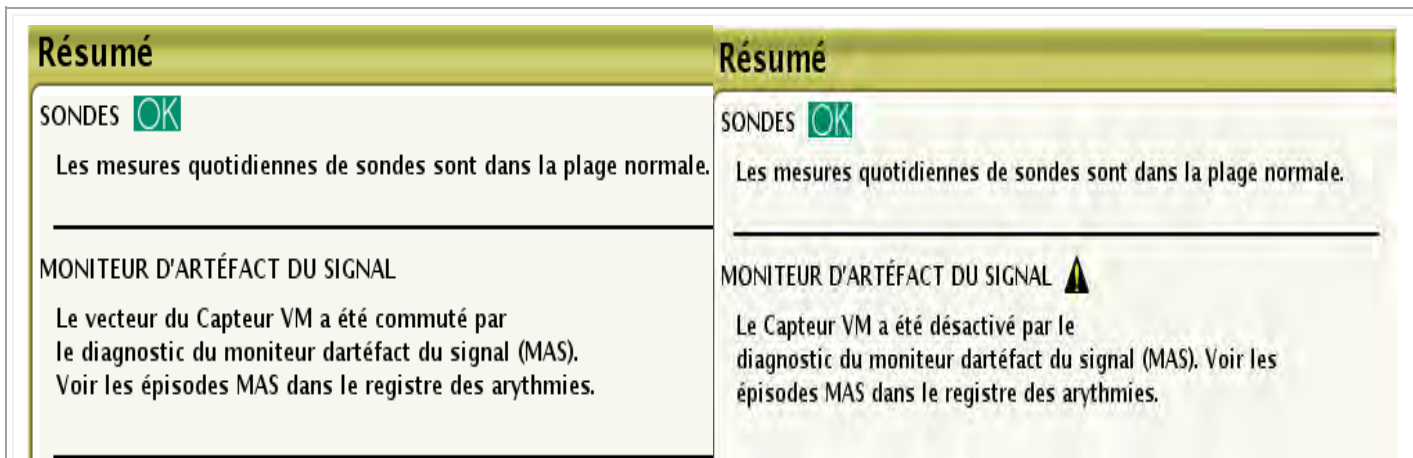
Figure 1 Fenêtre de résumé s'affichant à la prochaine interrogation du programmeur après un switch de vecteur pour le capteur VM ou une désactivation du capteur VM par SAM.

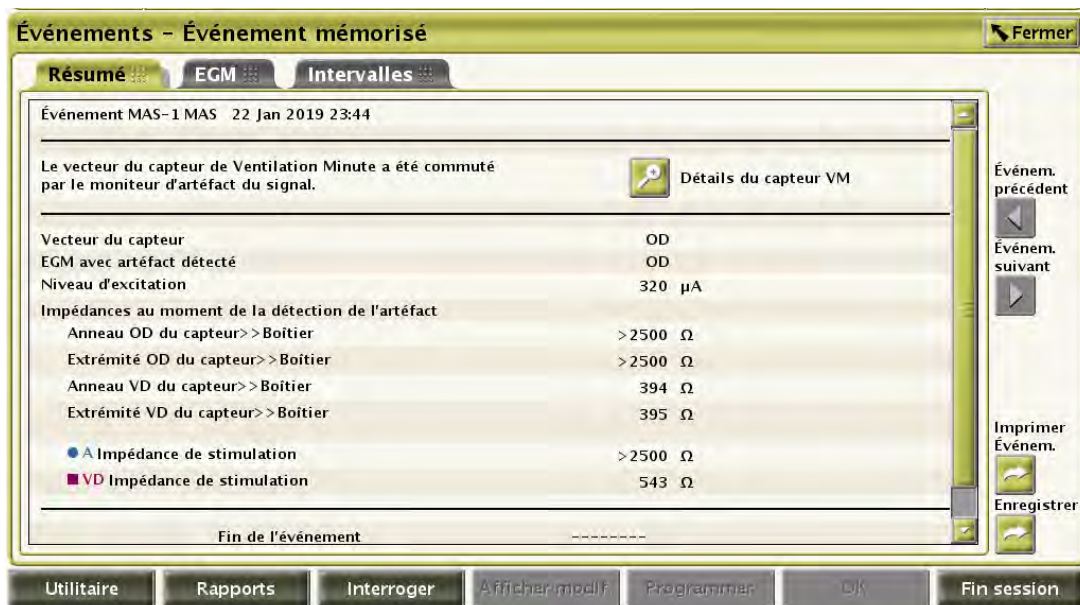
Tableau 3. Exemple d'épisode SAM, avec le vecteur associé et les valeurs d'impédance de sondes.

Dans cet exemple, les impédances OD proximale vers boîtier, Distale vers boîtier et l'impédance de stimulation sont hors normes

- électrode proximale OD/VD vers boîtier : 100-1500 Ω ;
- électrode distale OD/VD vers boîtier : 200-2000 Ω .
