Notification urgente (FSCA) Mesures correctives

Date 14 mars 2019

Nom du produit	Référence	Numéro de série	UDI
Alinity ci-series System Control Module (SCM)	03R70-01	Tous	N/A

Version 2.6.0 du logiciel Alinity ci-series et résolution des dysfonctionnements

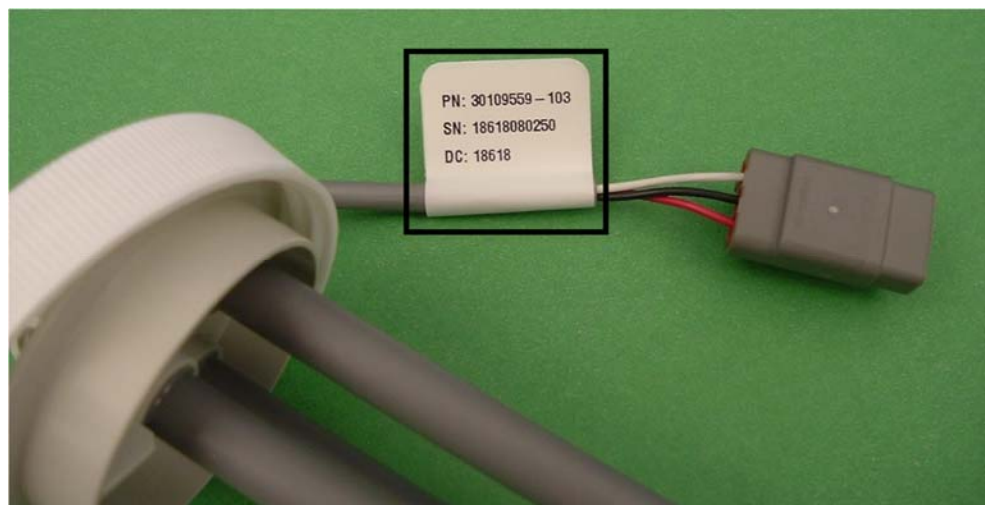
Figure 1. Étiquette d'identification du détecteur de niveau des solutions communes

- Si la pièce se trouve dans son emballage, la référence (04S68-01 ou 04S68-02) est imprimée sur l'étiquette
- Si la pièce a été sortie de son emballage ou installée sur l'Alinity ci series, la référence est imprimée sur une étiquette fixée aux câbles électriques de la pièce. Référez-vous à la Figure 1 et au Tableau 1 ci-dessous.

Référence	Référence catalogue	Instructions
04S68-01	30109559-102	Retirez et remplacez tous les détecteurs portant la référence 04S68-01 /
04S68-02	30109559-103	30109559-102 par les détecteurs référence 04S68-02 / 30109559-103

Si l'un de vos détecteurs de niveau des solutions communes doit être remplacé, référez-vous à la procédure de remplacement correspondante au chapitre 9 du Manuel Technique Alinity ci-series :
