Objet : Notification de sécurité produit – GAMMA SUPII.

N/Réf: /FSN N°FSN-2019-1

URGENT – Notification de sécurité produit

GAMMA SUPII

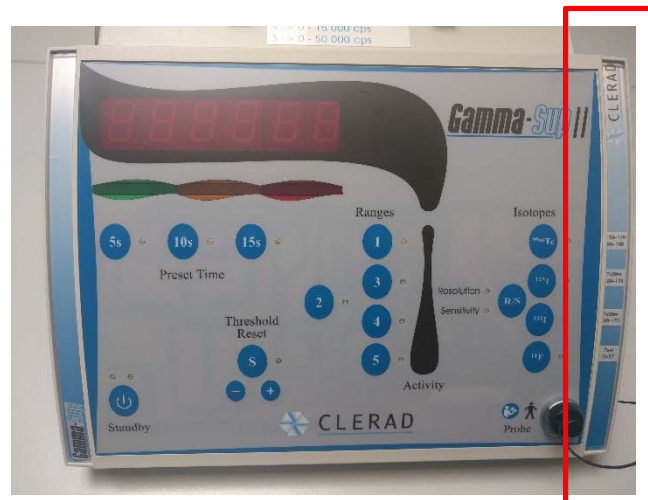
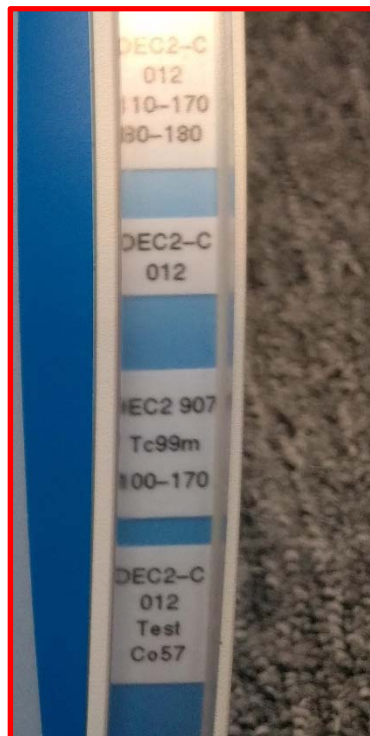
Actuellement, les boîtiers Gamma SUPII paramétrés avec plusieurs sondes sont munis d'étiquettes, dans la bande d'obturation du boîtier, permettant d'indiquer à l'utilisateur sur quel isotope la sonde a été calibrée (voir la photo ci-dessous).

Nous avons eu un retour des utilisateurs, nous signalant que ces étiquettes n'étaient pas assez visibles et leur présence non indiquée dans la notice d'utilisation.

Le risque du mauvais choix de l'isotope est un comptage plus faible ou pas de comptage. La sonde peut détecter un peu moins mais d'une manière générale, son comptage sera plus faible partout y compris sur les points d'injection, et comme la technique du ganglion sentinelle est une technique de détection relative cela ne gêne en rien la détection du ganglion sentinelle, il y aura simplement un comptage plus faible sur le ganglion sentinelle.

Après analyse, des mesures correctives, visant à diminuer le risque pour l'utilisateur de choisir la mauvaise touche, vont être mises en place. Ces mesures consistent notamment à améliorer l'étiquetage mis en place. En effet, des étiquettes vont être mises sur les touches des isotopes du lexan (^{99m}Tc , ^{125}I , ^{131}I et ^{18}F) pour indiquer quel isotope a été paramétré à la place de l'isotope habituel. De plus, Le numéro de série de la sonde sera indiqué sur une étiquette à côté de la touche concernée.

La notice d'utilisation sera modifiée pour intégrer tous ces changements (explication des étiquetages).
