URGENT – Notification de sécurité produit
Notice corrective de matériel médical

Système de tomodensitométrie à rayons X Philips Incisive

Espace important entre le plan d'examen et le capot de la table d'examen

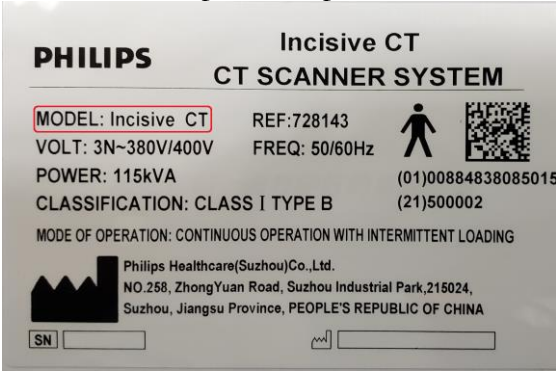
Systèmes concernés	Système de tomodensitométrie à rayons X Philips Incisive
Description du problème	Il se peut que l'espace entre le plan d'examen et le capot de la table d'examen soit suffisamment large pour coincer une ligne de perfusion ou les vêtements amples d'un patient entre les parties fixe et mobile de la table lors de sa sortie du statif.
Risques liés au problème	Ce problème peut entraîner les situations dangereuses suivantes : 1- La ligne de perfusion est bloquée à l'avant de la table d'examen lors de sa sortie du statif. L'aiguille du patient risque d'être arrachée, entraînant ainsi des blessures. 2- Les vêtements amples du patient sont coincés à l'avant de la table d'examen lors de sa sortie du statif. Les vêtements se resserrent, ce qui peut entraîner un risque de pincement de la peau ou de fracture.
Identification des systèmes concernés	Le scanner Philips Incisif portant le numéro de produit 728143 est affecté.

Action à mettre en œuvre par le Client Utilisateur	Philips recommande aux opérateurs de veiller à ce que la ligne de perfusion ou les vêtements du patient ne soient pas coincés lors du déplacement du patient hors du statif. Contactez votre ingénieur commercial Philips pour toute question ou demande d'assistance concernant ce problème.

Actions menées par Philips France Commercial	L'action corrective (FCO) 72800714 est émise pour remplacer le matelas de la table d'examen par un matelas plus large afin d'éviter l'apparition d'un espace important. Un responsable technique Philips vous contactera afin de planifier une action sur site pour votre système.
Informations complémentaires et Assistance Technique	Si vous avez besoin d'informations supplémentaires ou d'assistance technique concernant cette notification, veuillez contacter notre Pôle d'Assistance Clients au 0810.835.624. ou votre prestataire habituel si votre établissement est situé hors de la métropole. Les clients concernés par cette alerte vont recevoir un courrier de Philips
