URGENT – Notification de sécurité produit Notice corrective de matériel médical

TEP/TDM Vereos Problèmes relatifs à l'alignement des capots du système Vereos

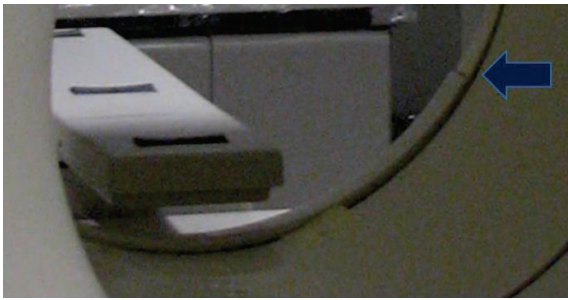
Systèmes concernés	Système TEP/TDM Vereos - 882446
Description du problème	<p>Le système Vereos peut présenter des écarts entre les capots avant et arrière du statif et le tunnel du système et/ou des problèmes d'alignement de ces capots. Cela signifie que les extrémités du capot avant et/ou arrière ne suivent pas la forme des capots du tunnel et peuvent dépasser du diamètre de ce dernier.</p> <p>Les images ci-dessous illustrent des exemples d'écarts potentiels entre les capots avant et arrière du statif et le tunnel du système.</p> <div style="display: flex; justify-content: space-around;">

</div>
Risques liés au problème	<p>Les écarts créés en raison d'un alignement incorrect des capots avant et/ou arrière peuvent entraîner une collision entre les accessoires et les capots ou créer une zone de pincement pour l'anatomie du patient et/ou les éléments connectés au patient.</p> <p>En cas de collision, l'acquisition peut être interrompue par l'opérateur et/ou le bouton d'arrêt d'urgence. L'acquisition TEP ou TDM devra être recommencée.</p>

Action à mettre en œuvre par le Client Utilisateur	<ul style="list-style-type: none"> • Il est demandé à l'opérateur de surveiller le patient lors de mouvements motorisés. En cas de collision, l'opérateur doit appuyer sur le bouton d'arrêt d'urgence pour interrompre ces mouvements. • Il est demandé à l'opérateur de s'assurer que les accessoires n'entrent pas en collision avec les capots du statif. En outre, s'assurer que les draps, les couvertures et/ou les lignes de perfusion ne sont ni lâches ni suspendues à l'extérieur du plateau pour patient. • S'assurer que les bras/mains du patient sont positionnés correctement de chaque côté de son corps ou au-dessus de sa tête. Si nécessaire, utilisez la sangle de retenue du bras, tel que décrit dans le manuel d'utilisation. • Demandez au patient de ne pas bouger les mains pendant l'acquisition et les mouvements de la table jusqu'à sa sortie du scanner à la fin de l'examen.

Actions menées par Philips France Commercial	<p>Philips Healthcare informe tous les utilisateurs concernés par ces problèmes par l'intermédiaire de cette Notification de sécurité produit. L'action corrective (FCO) 88200520 sera déployée gratuitement afin de corriger le problème d'alignement global des capots sur les systèmes concernés. Un responsable technique Philips vous contactera afin de fixer un rendez-vous pour l'installation des mises à jour sur votre site.</p>
Informations complémentaires et Assistance Technique	<p>Si vous avez besoin d'informations supplémentaires ou d'assistance technique concernant cette notification, veuillez contacter notre Pôle d'Assistance Clients au 0810.835.624. ou votre prestataire habituel si votre établissement est situé hors de la métropole.</p> <p>Les clients concernés par cette alerte vont recevoir un courrier de Philips</p>
