**FSN-33718-2B ANNULE ET REMPLACE FSN-33718-2**

**MISE À JOUR - URGENT – INFORMATION DE SÉCURITÉ**

PRODUIT	RÉF.	Versions du logiciel
Système UniCel DxH 800 Coulter	629029, B24465, B24802, B68304, B66445, B63322	Tous
Système UniCel DxH 600 Coulter	B23858	Tous
Système UniCel DxH 900 Coulter	C11478	Tous

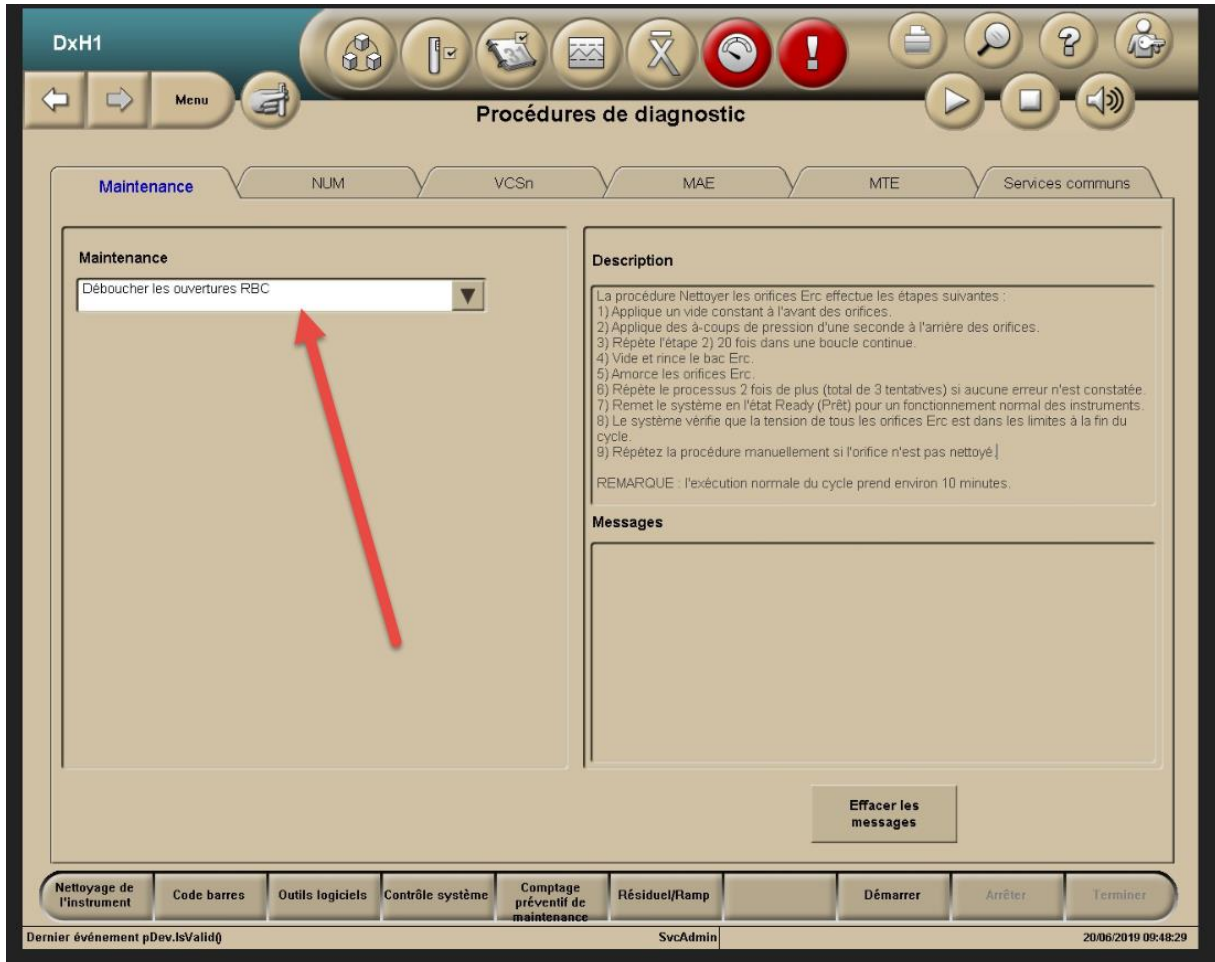
### - Copie écran du logiciel DxH -

**Objet : correction du nom de la procédure mentionnée dans le précédent courrier FSN-33718-2 daté du 03 juin 2019, pouvant porter à confusion. L'intitulé exact de la procédure dans le logiciel DxH est « Déboucher les ouvertures RBC », comme l'illustre la copie d'écran du logiciel du DxH jointe en Annexe 1. Les modifications correspondantes sont indiquées en rouge dans le présent courrier.**
