NOTIFICATION URGENTE DE SECURITE (CORRECTION)**10 Septembre 2019****À:** Gestionnaires des risques et Chirurgiens**Produit concerné:** ROSA Brain 3.0

Produit concerné : ROSA Brain 3.0 Référence de la correction : ZFA-2019-00253

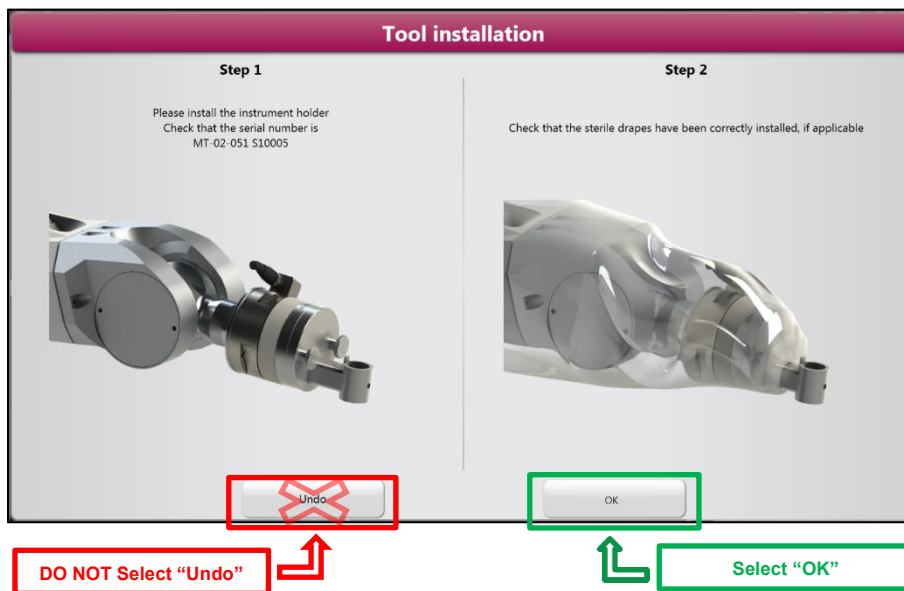
1. Une fois que le porte-instrument est sélectionné, si vous souhaitez Annuler votre action :
 - Ne pas sélectionner le bouton "Annuler"
 - Sélectionner le bouton "OK"

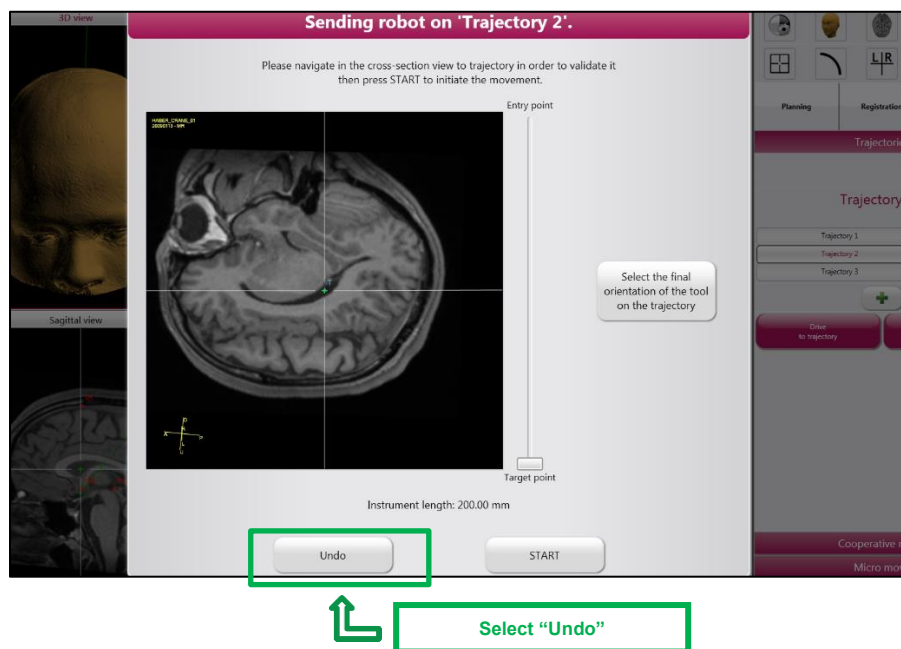
2. Dans l'interface suivante, sélectionner le bouton "Annuler"

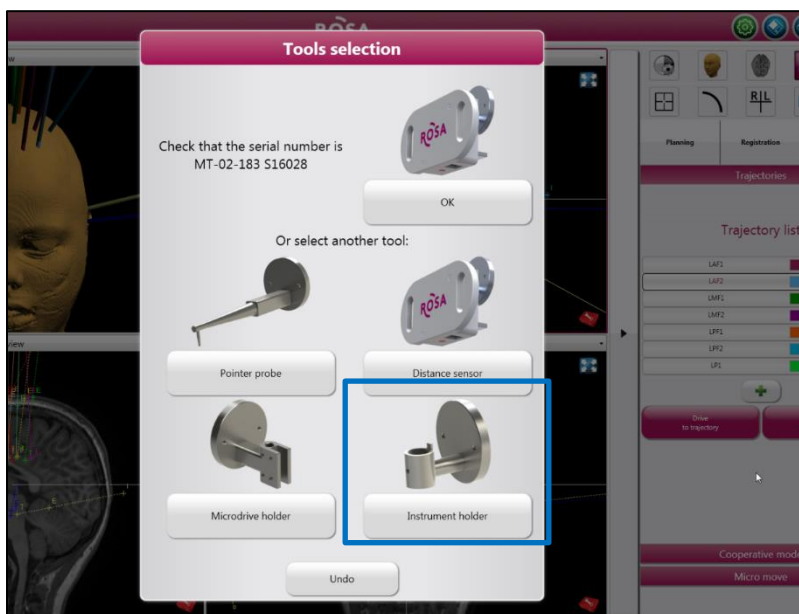
1. Utilisation du capteur de distance pendant la phase de guidage, par ex. pour marquer les points d'entrée sur la tête du patient avec un feutre
2. Sélection d'une trajectoire et sélection du porte-instrument

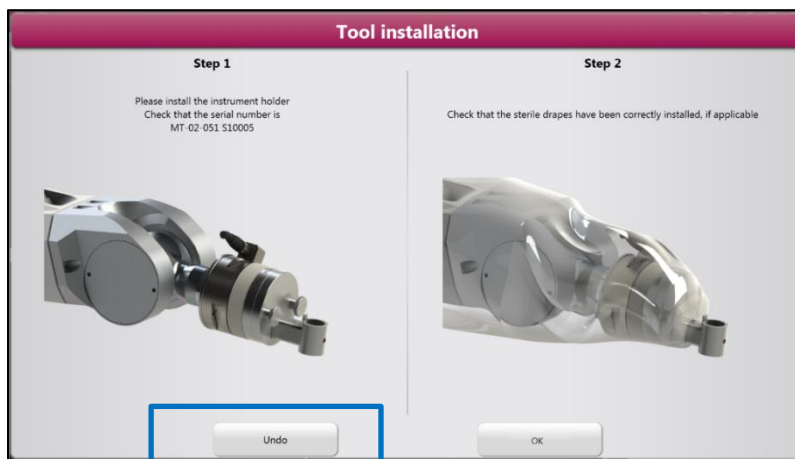
3. Installation du porte-instrument au bout du bras robot
4. Sélection du bouton "Annuler" dans l'interface d'installation de l'outil

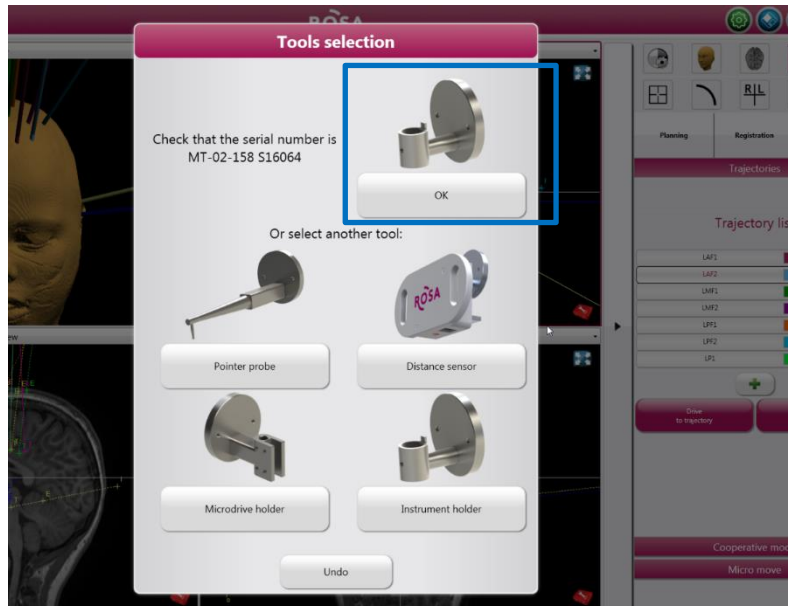
5. Sélection d'une trajectoire, re-sélection du porte-instrument affiché comme étant l'outil actuellement installé, et guidage sur la trajectoire

Si les étapes énumérées ci-dessus sont effectuées, le porte-instrument peut être envoyé sur une trajectoire qui ne permettra pas d'atteindre la cible prévue.
