20 Septembre 2019

**ACTION CORRECTIVE URGENTE****Problèmes de distribution de plaques intermittents avec  
Plaques Cl<sup>-</sup> et K<sup>+</sup> VITROS® Chemistry Products**

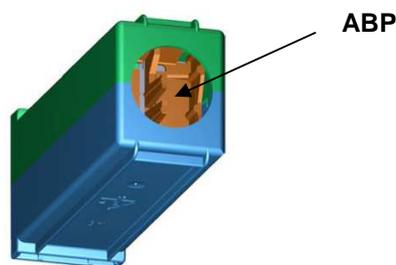
1. Retirez la cartouche affectée de la réserve de plaques. Vous pourriez observer ce qui suit :
  - *Aucune* plaque n'est visible dans la fenêtre de distribution de plaques en haut de la cartouche.
  - La pile de plaques ou l'ABP semble tordue.
  - Les plaques ou l'ABP sont bloquées à l'intérieur de la cartouche.
2. Repositionnez l'ABP:
  - a. Tenez la cartouche en position verticale.
  - b. Poussez délicatement vers le haut l'ABP qui se trouve dans la partie inférieure de la cartouche. (Reportez-vous à l'illustration ci-dessous pour localiser l'ABP.)

- c. Continuez à pousser délicatement jusqu'à ce que le dessus de la pile de plaques devienne visible dans la fenêtre de distribution de plaques en haut de la cartouche. Vous pourriez entendre un petit déclic indiquant que l'ABP a enclenché la pointe de plastique à l'intérieur de la cartouche.
