**URGENT : Rappel de DM  
FSCA-06-2019**

Reference: FSCA-06-2019

Nous tenons à vous informer du rappel d'un lot de prothèses de disque Baguera L.  
Ce rappel a été déclenché après la détection d'une erreur de répartition dans l'emballage.

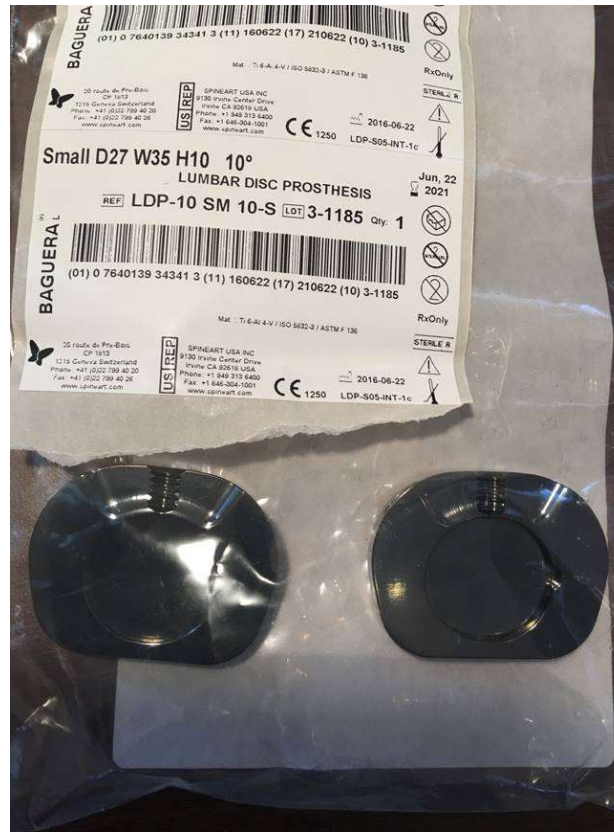
Une erreur d'emballage a été découverte le 23.10.2019 : 2 plaques inférieures ont été trouvées dans une boîte de LDP-10 SM 10-S au lieu d'une plaque inférieure et une plaque supérieure. L'image ci-dessous a été fournie.

La cause a été identifiée comme étant une erreur de sélection de la plaque au moment du conditionnement de la prothèse. L'opérateur a placé deux plaques inférieures dans le même emballage au lieu d'une plaque inférieure avec une plaque supérieure. Ceci est une erreur humaine. Le reste du lot est potentiellement impacté.

1/ Localiser et rappeler toutes les pièces du lot.

2/ Contacter le sous-traitant en charge du conditionnement et ouvrir une non-conformité pour confirmer la cause et proposer des actions préventives/correctives efficaces.

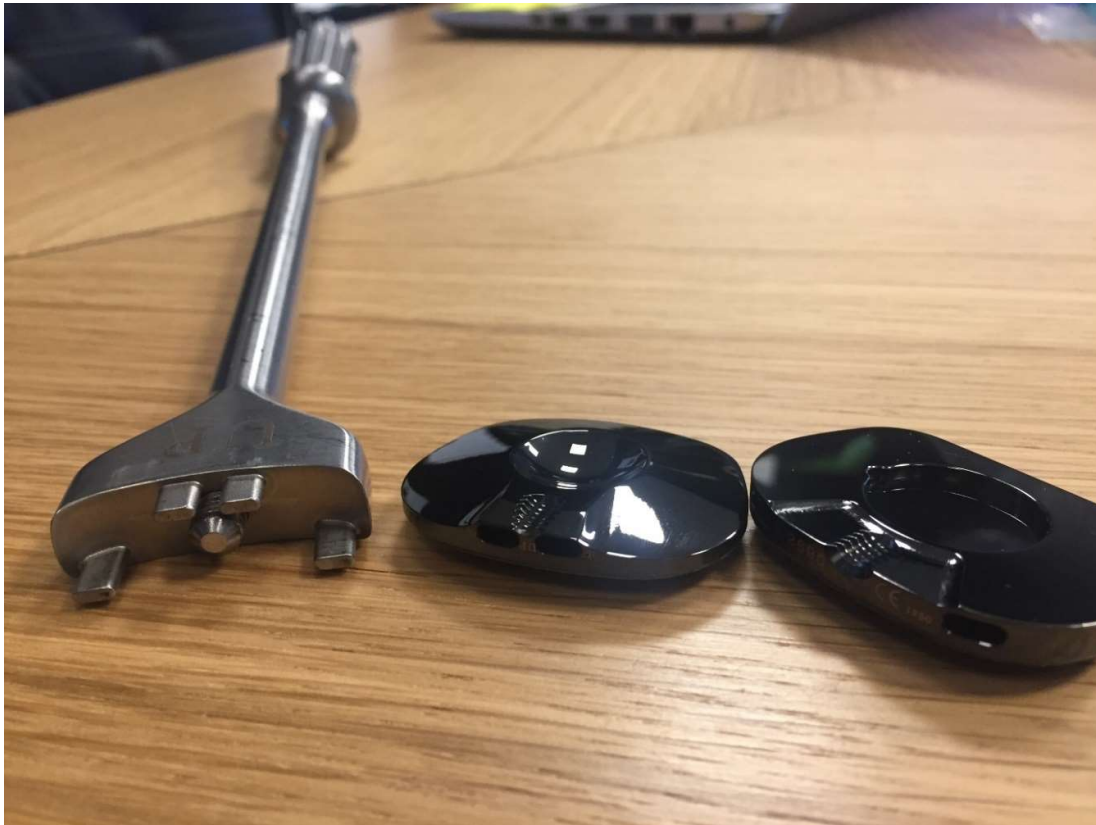
Cas 2 : 2 plaques inférieures sont présentes dans l'emballage. Le chirurgien va immédiatement se rendre compte du problème car il est impossible d'assembler deux plaques inférieures sur le porte implant.

Cas 3 : 2 plaques supérieures sont présentes dans l'emballage. Le chirurgien va immédiatement se rendre compte du problème car il est impossible d'assembler deux plaques supérieures sur le porte implant.

L'instrument est développé d'une façon qui empêche l'utilisation de deux plaques identiques.

Il n'y a pas de risque supplémentaire pour le patient car il n'est pas possible d'assembler sur le porte implant et donc d'implanter deux plaques identiques.
