### **Notice de sécurité**

#### **Bols pour centrifugeuse Cell Saver de 125 mL et de 225 mL**

30 octobre 2019

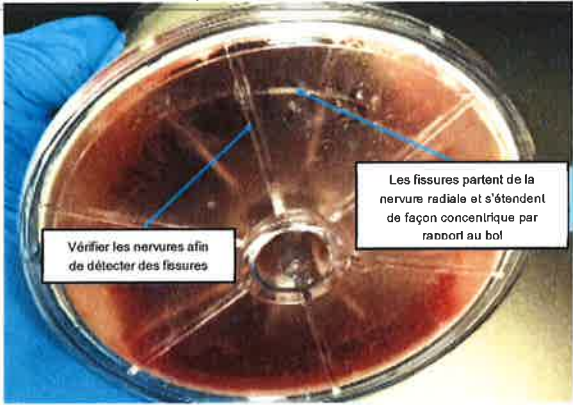
<b>NOUVEAU DIAGNOSTIC DE PANNE À AJOUTER</b>	<ul style="list-style-type: none"> <li>Veiller à ce qu’il n’y ait pas de fissures sur la base du bol au niveau des nervures.</li> </ul> <p><b>Explication :</b> L’ensemble à usage unique a été endommagé par les forces centrifuges appliquées, ce qui a causé des fissures sur le noyau interne. Aucune trace de sang ne devrait apparaître à l’extérieur du bol. Cependant, du liquide peut être emprisonné à l’intérieur du bol qui peut contenir du sang hémolysé ou du sang qui n’a pas été suffisamment lavé. L’alerte invite l’utilisateur à mettre en œuvre les actions correctives suivantes.</p>	<ol style="list-style-type: none"> <li>Si un code d’erreur continue d’indiquer « <i>Longue phase de Vidange</i> » (Long Empty) une fois les étapes ci-dessus mises en œuvre, l’utilisateur doit retirer le bol, le retourner et vérifier visuellement que la base ne présente pas de fissures directement sur les nervures ou s’étendant à partir de celles-ci. Consulter la photo ci-dessous pour connaître les endroits à inspecter.             <ol style="list-style-type: none"> <li><b>En l’absence de fissure</b> Poursuivre en utilisant le sang de la poche de reperfusion. Aucune action supplémentaire n’est requise. Si le problème persiste, contacter le centre de service technique.</li> <li><b>En présence de fissures</b> Le risque d’un lavage incomplet du contenu du bol doit être pris en compte. Le cycle de lavage doit être répété pour le sang contenu dans la poche de reperfusion. Retirer le kit à usage unique et en installer un nouveau. Contacter le service réclamations afin de retourner l’ensemble. Prendre le contenu de la poche de reperfusion et le vider dans le réservoir de cardiotoromie afin de relancer le cycle de lavage à l’aide d’un <b>nouveau</b> kit à usage unique. Le sang récupéré peut être restitué au patient.</li> </ol> </li> </ol>

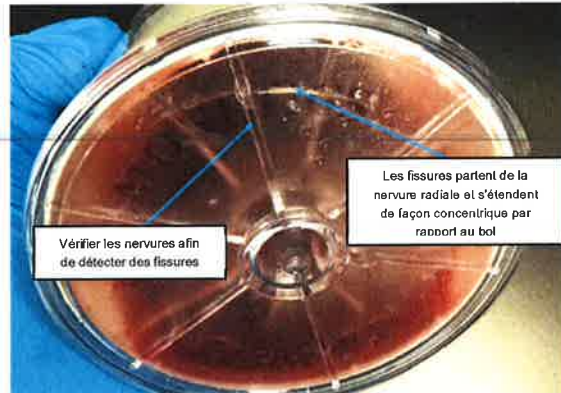
<b>NOUVEAU DIAGNOSTIC DE PANNE À AJOUTER</b>	<ul style="list-style-type: none"> <li>Veiller à ce qu’il n’y ait pas de fissures sur la base du bol au niveau des nervures.</li> </ul> <p><b>Explication :</b> L’ensemble à usage unique a été endommagé par les forces centrifuges appliquées, ce qui a causé des fissures sur le noyau interne. Aucune trace de sang ne devrait apparaître à l’extérieur du bol. Cependant, du liquide peut être emprisonné à l’intérieur du bol qui peut contenir du sang hémolysé ou du sang qui n’a pas été suffisamment lavé. L’alerte invite l’utilisateur à mettre en œuvre les actions correctives suivantes.</p>	<ol style="list-style-type: none"> <li>Si un code d’erreur continue d’indiquer « <i>Vidange trop Longue</i> » (Long Empty) une fois les étapes ci-dessus mises en œuvre, l’utilisateur doit retirer le bol, le retourner et vérifier visuellement que la base ne présente pas de fissures directement sur les nervures ou s’étendant à partir de celles-ci. Consulter la photo ci-dessous pour connaître les endroits à inspecter.             <ol style="list-style-type: none"> <li><b>En l’absence de fissure</b> Poursuivre en utilisant le sang de la poche de reperfusion. Aucune action supplémentaire n’est requise. Si le problème persiste, contacter le centre de service technique.</li> <li><b>En présence de fissures</b> Le risque d’un lavage incomplet du contenu du bol doit être pris en compte. Le cycle de lavage doit être répété pour le sang contenu dans la poche de reperfusion. Retirer le kit à usage unique et en installer un nouveau. Contacter le service réclamations afin de retourner l’ensemble. Prendre le contenu de la poche de reperfusion et le vider dans le réservoir de cardiologie afin de relancer le cycle de lavage à l’aide d’un <u>nouveau</u> kit à usage unique. Le sang récupéré peut être restitué au patient.</li> </ol> </li> </ol>
