**Urgent**  
**Avis de sécurité concernant un dispositif médical**  
**(Field Safety Notice)**

<b><u>Nom commercial du produit concerné :</u></b>	Cathéters de CPIA 30/40/50 cc  Connecteurs de volume de CPIA 30/40/50 cc
<b><u>Identifiant FSCA (Field Safety Corrective Action) :</u></b>	
<b><u>Type d'action :</u></b>	RAPPEL DE PRODUIT

**TELEFLEX/ARROW INTERNATIONAL Cathéters de CPIA 30/40/50 cc  
CONNECTEURS DE VOLUME DE CPIA 30/40/50 cc**

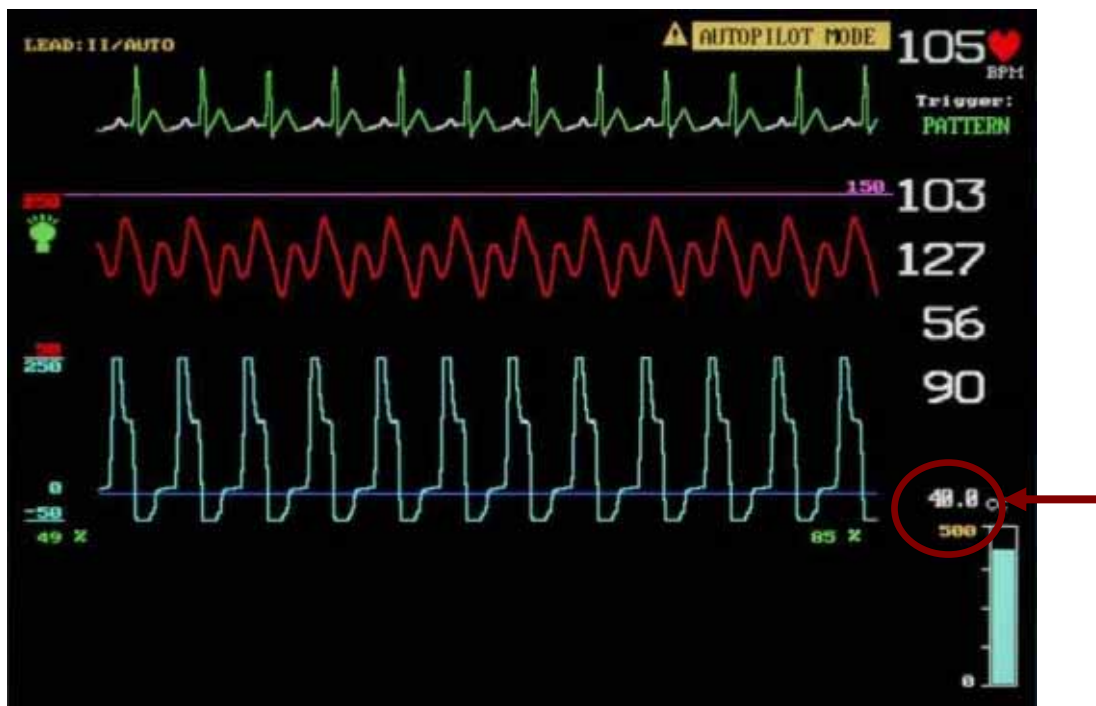
1. Comme indiqué dans le guide de l'utilisateur, (voir pages : 5-4 à 5-11 et 6-4 pour le système ACAT1 ; 5-3 à 5-11 et 6-13 pour le système AutoCAT 2 révision 2.21 ; et 5-3 à 5-11 et 6-13 pour le système AutoCAT 2 révision 2.23.), ce problème peut être immédiatement décelé en vérifiant le paramètre de volume (VOLUME SETTING) affiché à l'écran du système ACAT 1 Plus et de la console de CPIA de la série AutoCAT 2. Le volume actuellement défini pour le système de CPIA est affiché dans la partie inférieure droite de l'écran, en-dessous des valeurs hémodynamiques et au-dessus du diagramme du réservoir d'hélium. Dès que le connecteur de volume de CPIA est solidement fixé, les informations sur le volume du cathéter de CPIA correspondant et le connecteur doivent être correctement affichées dans la zone indiquée. Le volume de CPIA est également imprimé sur la bande de l'enregistreur.

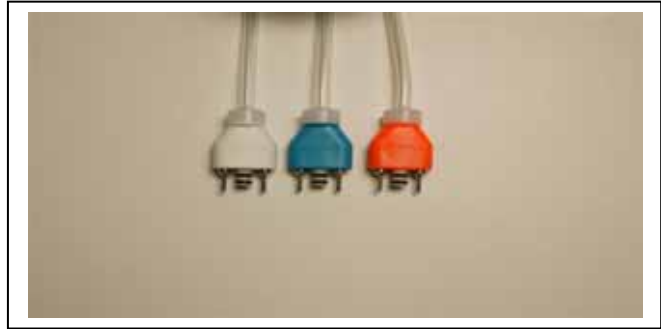
ci-dessous. Pour chaque couleur de connecteur, les paramètres de volume sont comme suit :

- a. **Connecteurs blancs : 30 cc**
- b. **Connecteurs bleus : 40 cc**
- c. **Connecteurs orange : 50 cc**

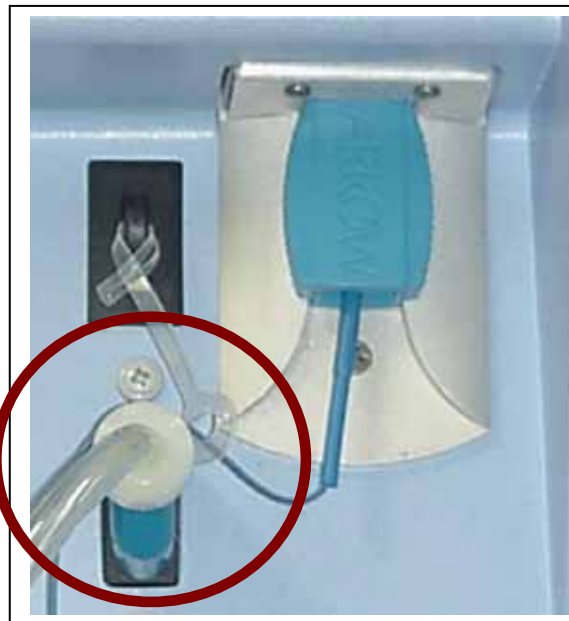
5. Si le volume N'est PAS correctement affiché et indique une valeur de 2,5 cc sur les modèles de la série AutoCAT 2 ou 5,0 cc sur les modèles de la série ACAT 1 ;

- a. **Débranchez et rebranchez le connecteur de tubulure de pompe de CPIA** en vous assurant qu'il est bien engagé dans le réceptacle.
