Nom Audrey Genoud  
Département Marketing  
Telephone 0811 700 716  
Fax +33 (0)1 85 57 00 12  
Référence FSCA ASW 20-02 / ASW 20-02.B.OUS -  
Suivi  
Date 13 Février 2020

**LETTRE DE SECURITE - Suivi**  
**FSCA ASW 20-02 / ASW 20-02.B.OUS**  
**Analyseur Atellica® IM 1300 et IM 1600**  
**Expiration erronée des cartouches d'humidité**

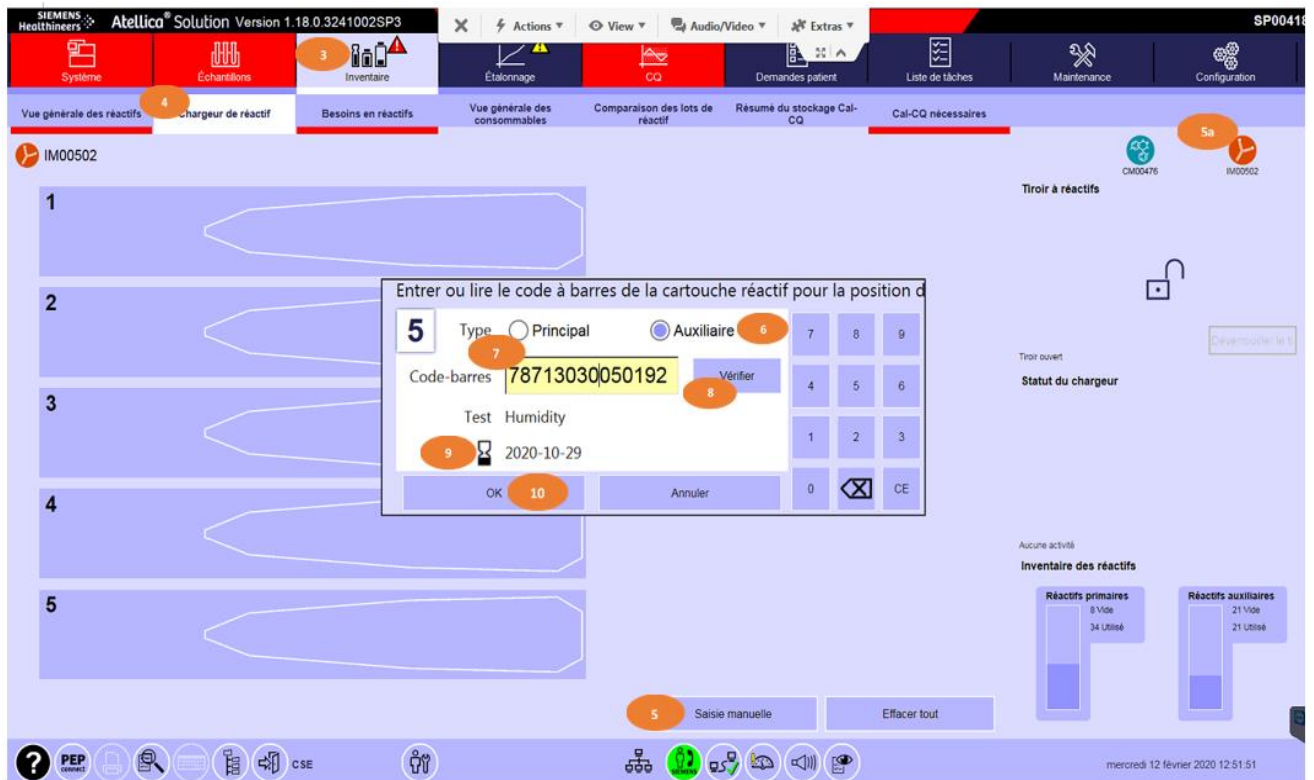
Remarque : les étapes 3 à 9 correspondent à la capture d'écran ci-dessous.

4. Sélectionnez l'onglet **Chargeur de Réactif**.

5. Sélectionnez le **module IM** sur lequel les cartouches d'humidité doivent être chargées. Sélectionner **Entrée Manuelle**.

6. Sélectionnez le type cartouche comme **Auxiliaire**.

7. Entrez le numéro de code-barres suivant :

8. Sélectionnez **Vérifier**.

9. Vérifiez que le « Test » est bien « Humidity » et que la date à côté du symbole sablier est 2020-10-29.
