Nom : Laurent Calatayud  
 Entité : SHS EMEA FBA FRA CS SO-TSC  
 Téléphone : 0820 80 75 69  
 Laurent.calatayud@siemens-healthineers.com  
 N/réf. : AX013/20/S  
 Date : 21 Juillet 2020

**IMPORTANT : Lettre de sécurité AX013/20/S concernant le remplacement de la carte de circuit imprimé "contrôle principal D80" ayant une version de révision antérieure à 04 installée dans certains systèmes Cios Spin & Cios Alpha**

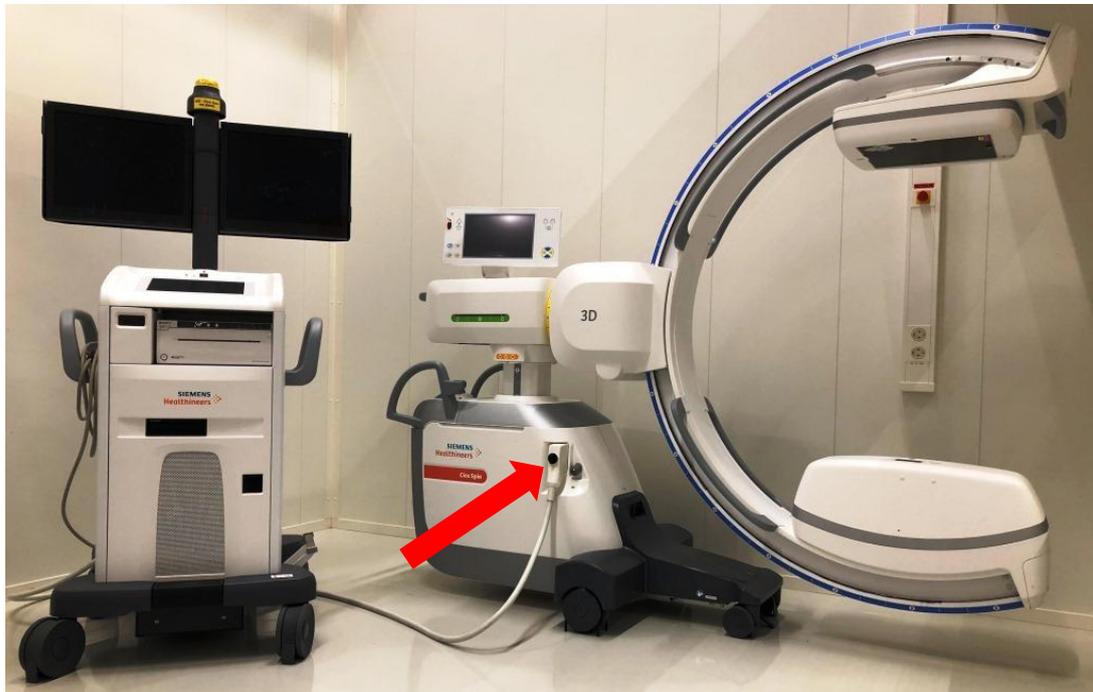
Le système Cios Spin ainsi que le Cios Alpha propose une fonction de "connexion à chaud" entre le chariot et l'unité principale (l'arceau). La fonction de "connexion à chaud" permet à l'utilisateur de brancher/débrancher le connecteur X10 du câble principal (voir figure 1 ci-dessous) à tout moment pendant une session clinique à

condition que le système soit raccordé à l'alimentation électrique et soit en fonctionnement. Dans de très rares cas, l'activation de la fonctionnalité "connexion à chaud" peut être à l'origine d'un dysfonctionnement électrique sur la carte de contrôle principal D80 du générateur de l'unité principale (arceau).

Figure 1 : exemple de connecteur X10 et câble d'alimentation raccordé à l'arceau du Cios Spin

Le problème a été identifié pendant une session de démonstration lorsque l'ingénieur d'application a tenté de réaliser la fonction "connexion à chaud" sur un système Cios Alpha VA30. La cause du problème provient d'un défaut de conception de la carte de contrôle principale D80 de version antérieure à 04.

Nous vous recommandons expressément de ne plus utiliser la fonctionnalité "connexion à chaud" décrite ci-dessus tant que la mise à jour matérielle AX014/20/S n'aura pas été réalisée.

Un technicien de maintenance remplacera la carte D80 sur votre système concerné par une carte de contrôle principal modifiée.
