Notification urgente (FSCA) Mesures correctives

Produit **Nom du produit** : Analyseur Alinity hq
Référence : 09P68-01
Numéros de série : HQ00126 et HQ00568
Numéro UDI : Non applicable

Situation Cette lettre de mesures correctives est destinée à vous informer d'un dysfonctionnement potentiel lié à l'analyseur Alinity hq pouvant impacter la classification des sous-populations de globules blancs (WBC).

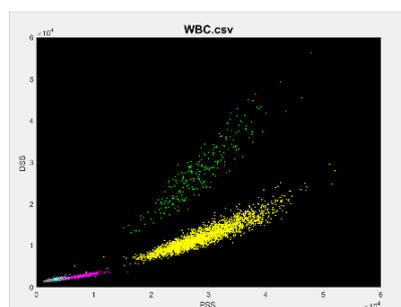
Fig 1. Classification NEU/EOS prévue

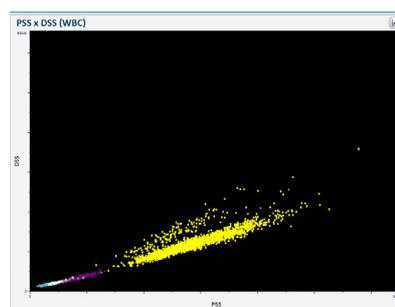
Il a été observé que des éosinophiles (EOS) peuvent être incorrectement classifiés en tant que neutrophiles (NEU) pour certains échantillons sur les systèmes Alinity hq concernés. Ceci peut être visualisé en comparant les diagrammes de diffraction polarisée orthogonale (PSS) et de diffraction dépolarisée orthogonale (DSS) (Fig. 1 et Fig. 2 ci-dessous).

Fig 2. Classification NEU/EOS erronée

Il existe un impact potentiel sur les résultats de patients. La concentration en valeur absolue d'éosinophiles (EOS) et le pourcentage de WBC éosinophiles peuvent être sous-estimés et la concentration en valeur absolue de neutrophiles (NEU) et le pourcentage de WBC neutrophiles peuvent être surestimés de la même quantité.

Dans les cas où la concentration d'éosinophiles (EOS) rapportée est inférieure à $0,140 \times 10^9/L$, veuillez revoir ces résultats conformément aux procédures de votre laboratoire et valider les résultats à l'aide d'une autre méthode le cas échéant.

Si, lors de cette visite sur site, il est confirmé que votre analyseur fonctionne comme attendu, vous pourrez arrêter cette revue et cette validation spécifique des résultats, et suivre les procédures de votre laboratoire. Si la vérification effectuée sur site indique que votre analyseur est effectivement impacté par ce dysfonctionnement, il sera nécessaire de remplacer une pièce sur l'analyseur.
