NOTIFICATION DE SECURITE – AVIS D'INFORMATION
Système d'implant cochléaire Oticon Medical – Neuro

Le 3 Décembre 2020.

OTICON MEDICAL initie cette notification de sécurité afin d'informer ses clients sur des cas de déconnexions momentanées entre le processeur de son Neuro 2 et la partie interne (implant Neuro Zti) du système d'implant cochléaire Neuro.

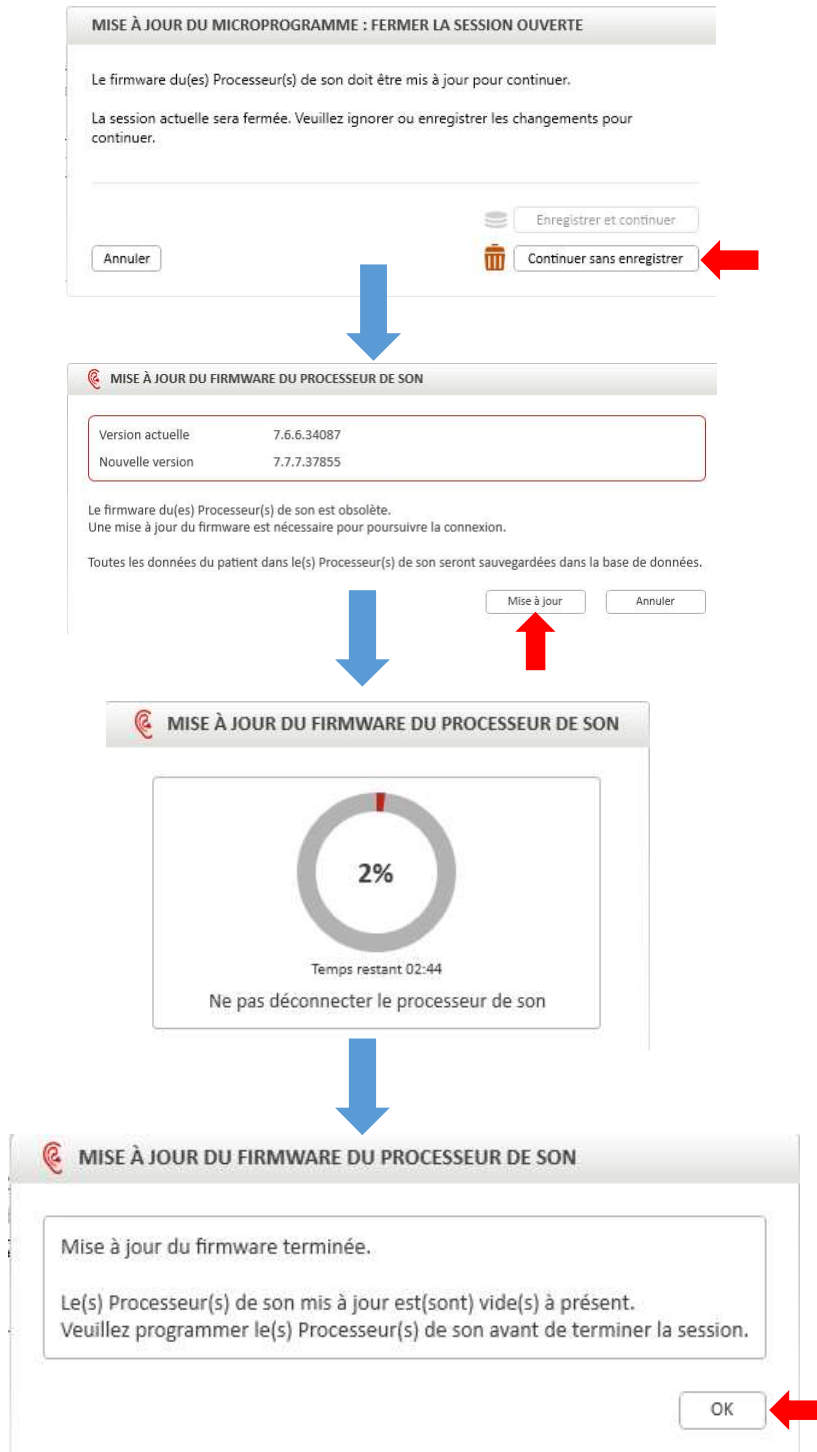
Par cette communication, Oticon Medical tient à rappeler l'importance de cette mise à jour logiciel pour les patients, et particulièrement les enfants, porteurs d'un système d'implant cochléaire Neuro. Ainsi, il est nécessaire pour les centres de suivi de procéder à la mise à jour systématique des processeurs Neuro 2 de tous les patients lors d'une session de réglages. Cette mise à jour se fait automatiquement via le logiciel GMCI dès lors que le processeur Neuro 2 est connecté à l'interface de réglage CI-Link et que la communication entre le logiciel et le processeur de son est établie. Un message apparaît à l'écran proposant ainsi à l'utilisateur de procéder à la mise à jour du processeur (voir ci-après).
