Avis relatif à la sécurité (FSN1 REG-2020-0001-A)

Information de sécurité concernant le système d'imagerie EOSedge

Objet : EOSedge - Potentielles erreurs de redimensionnement des images ainsi que des mesures associées pour les acquisitions dans une position autre que AP (Antéro-Postérieure)

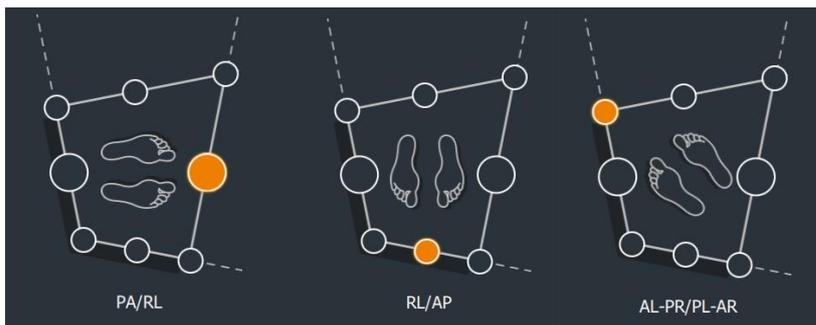
Interface utilisateur EOS ACQUISITION – Sélection ORIENTATION PATIENT

Sélection AP
(Pas d'impact)

Autres sélections
(Potentiellement affectées)

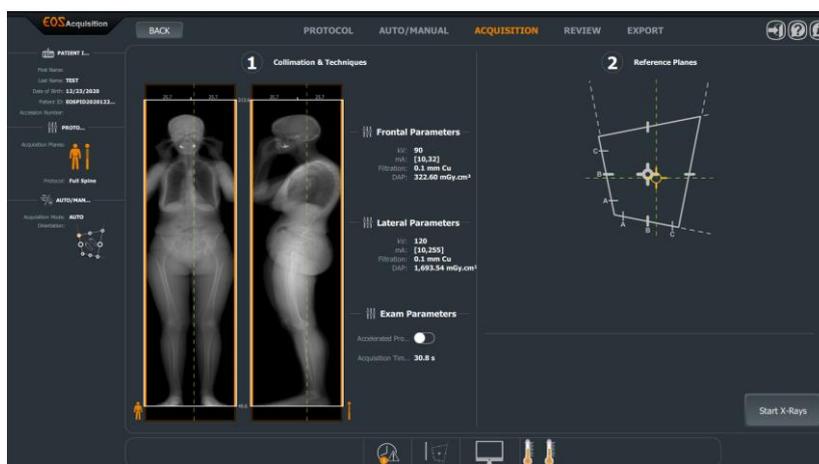
Interface utilisateur EOS ACQUISITION – Etape ACQUISITION

Lors de l'affichage de l'image scout à l'étape 'ACQUISITION', l'utilisateur peut ajuster les plans de référence. Cette pratique reste recommandée et n'a aucun impact sur le problème décrit.

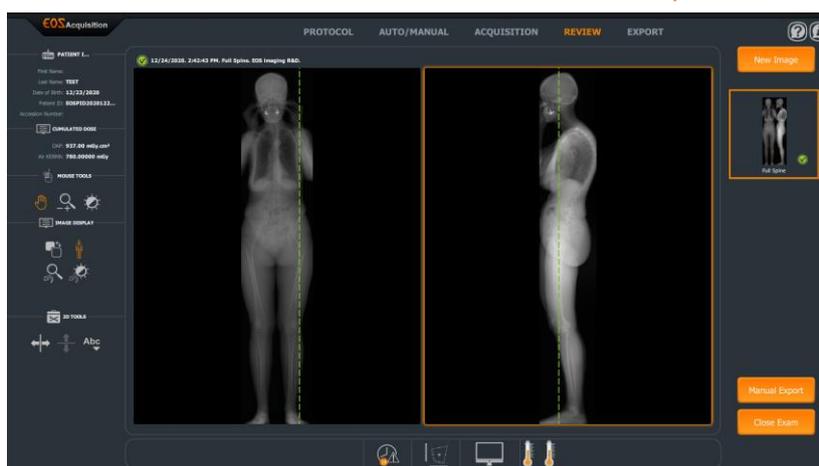
Interface utilisateur EOS ACQUISITION – Etape REVUE

Lors de l'affichage des images à la fin de l'acquisition, les plans de références sont affichés en vert. C'est leur modification dans le cas des images biplan acquises avec un patient qui n'est pas en position AP (Antéro-Postérieure) qui peut amener à un mauvais redimensionnement.

Il est demandé aux utilisateurs du système EOSedge de ne pas combiner l'acquisition d'images biplan d'un patient qui n'est pas en position AP (Antéro-Postérieure) avec la modification des plans de référence à l'étape 'REVUE'.
