Information Urgente de Sécurité Possibilité de raccourcissement de l'intervalle RRT-EOS

Sous-ensemble de dispositifs suivants :
Claria MRI™/Amplia MRI™/Compia MRI™/Viva™/Brava™ CRT-D Visia AF™/Visia AF MRI™/Evera™/Evera MRI™

Février 2021

Référence Medtronic : FA951

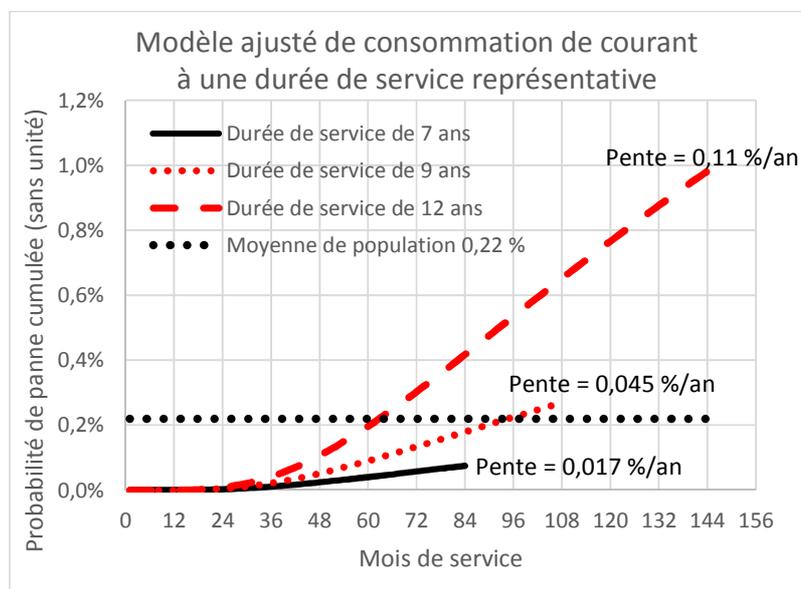
La probabilité cumulée est le risque attendu qu'un dispositif connaisse ce problème entre le moment de l'implantation et la fin du service. Lorsqu'un risque est évalué pour un dispositif qui a dépassé une durée de service de 3 ans, le risque restant peut être estimé en fonction de la valeur du risque annuel affiché.

La moyenne de 0,22 % correspond à la probabilité cumulée pour l'ensemble des dispositifs susceptibles de connaître ce problème. Cette valeur tient compte de la longévité attendue et de la mortalité des patients. Tous les dispositifs avec une durée de service projetée de 12 ans ne seront pas en service après 12 années.

- La pente de la courbe reflète le risque par an basé sur des durées de service exemples de 7, 9 et 12 ans.
- La pente (le risque par an) est constante après environ 3 ans de service.
