NOTICE DE SÉCURITÉ/NOTIFICATION URGENTE

Sujet : Système de positionnement du patient en radiothérapie
 ExacTrac Dynamic :
 si la détection automatique des marqueurs implantés échoue,
 il est possible qu'un comportement inattendu de l'affichage
 permette à l'utilisateur de passer au traitement sans
 l'application d'un décalage dépassant les tolérances
 prédéfinies

Référence produit : ExacTrac Dynamic 1.0.0, 1.0.1, 1.0.2

Numéro de réf. Brainlab : CAPA-20210210-002387

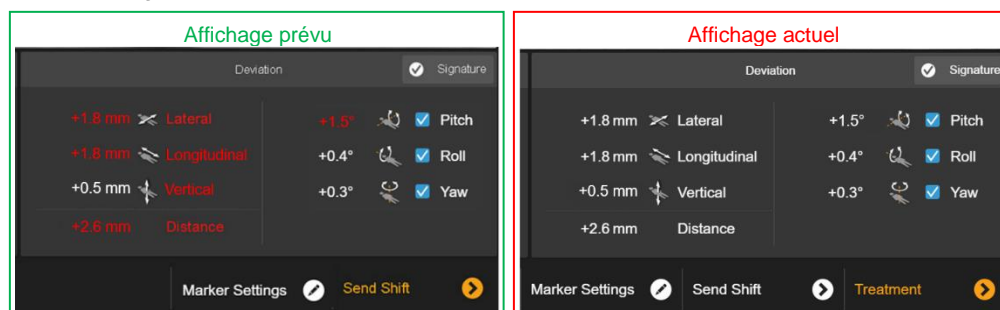
Brainlab a découvert que la mise en surbrillance et le guidage utilisateur décrits ci-dessus pouvaient ne pas fonctionner comme indiqué pour la procédure avec marqueurs implantés si la détection automatique des marqueurs échoue. Consultez la figure 1, elle montre l'affichage prévu et l'affichage actuel de la page X-ray Verification (Contrôle par radiographies) / X-ray Repositioning (Reposition radio).

Figure 1. Page X-ray Verification (Contrôle par radiographies) / X-ray Repositioning (Reposition radio) avec les valeurs du décalage dépassant partiellement les tolérances de décalage radiographique prédéfinies (sur cet exemple, translation de 1 mm, distance de 1,7 mm, rotation de 1°) : contrairement à l'affichage prévu (à gauche), l'affichage actuel (à droite) n'indique pas les valeurs du décalage excessives en rouge et le bouton Treatment (Traitement) peut apparaître

Le comportement imprévu de l'affichage est dû à des incohérences internes du logiciel, qui considère que le décalage calculé est dans les tolérances prédéfinies (quelles que soient les valeurs réelles). Cela entraîne généralement deux problèmes d'affichage imprévus :

- A. Les valeurs du décalage calculées dépassant les tolérances prédéfinies apparaissent en blanc (plutôt qu'en rouge comme prévu)
- B. Le bouton Treatment (Traitement) est affiché (au lieu d'être masqué comme prévu)

Notez toutefois que parfois seul le problème d'affichage « A. » se produit et pas le « B. ».

1. Lors de X-ray Verification (Contrôle par radiographies) / X-ray Repositioning (Reposition radio), si vous utilisez la procédure avec marqueurs implantés, examinez soigneusement le décalage calculé afin de vérifier s'il est dans les tolérances prédéfinies.
2. Si le décalage dépasse les tolérances radiographiques prédéfinies, appliquez-le avant de passer au traitement.
3. Laissez toujours la fonction Beam Hold Control (Contrôle interruption irradiation) activée. Si le système interrompt automatiquement l'irradiation, ne sélectionnez pas « Ignore » (« Ignorer »), vérifiez plutôt la position du patient en tenant compte de tous les éléments susmentionnés.

1. Les clients existants éventuellement concernés doivent recevoir la présente notification.
2. Brainlab fournira à tous les clients concernés une révision logicielle d'ExacTrac Dynamic dans laquelle le problème décrit est corrigé. Brainlab vous contactera pour programmer la mise à jour à compter de juillet 2021.

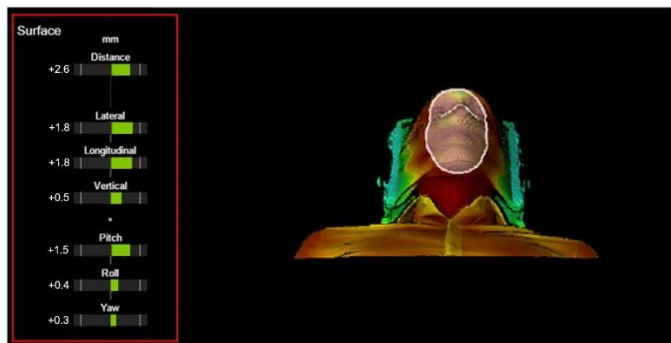
Concrètement, si l'utilisateur passe à la surveillance sans appliquer le décalage de X-ray Verification (Contrôle par radiographies) / X-ray Repositioning (Reposition radio) calculé, l'écart par rapport à la position cible du patient est également visible sur la page Patient Monitoring (Surveillance du patient) dans la vue Surface Tracking (Suivi de surface). Les valeurs du décalage affichées intègrent le décalage radiographique précédent et sont actualisées au cours de la surveillance en temps réel basée sur les données acquises avec le suivi de surface.

Figure 2. Page Patient Monitoring (Surveillance du patient) avec les valeurs du décalage affichées dans la vue Surface Tracking (Suivi de surface) : les valeurs intègrent le décalage radiographique précédent et sont actualisées en temps réel au cours de la surveillance du patient
