## **Note importante de sécurité relative aux systèmes AXIOM Artis MP, Artis dMP et Artis Zee Multipurpose de marque Siemens SAS Healthcare**

Poste technique :  
Modification : **AX051/09/S**

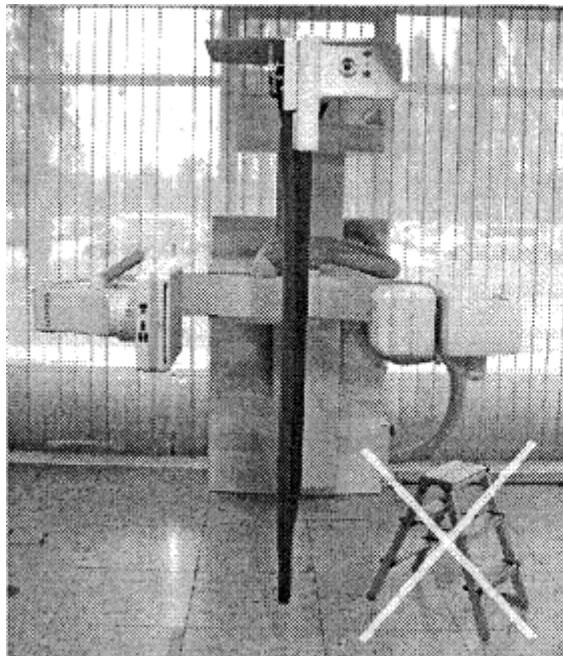
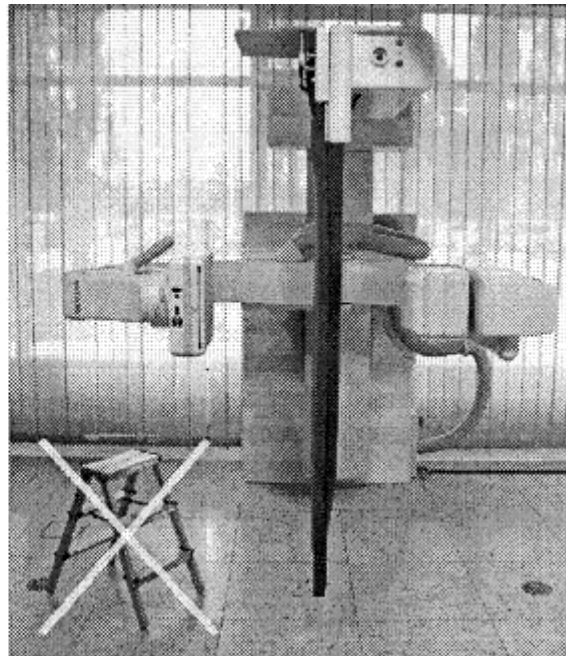
Dans le cadre du suivi de nos produits, nous avons constaté que dans certaines circonstances le moto-réducteur de l'arceau de l'AXIOM Artis MP, Artis dMP et Artis Zee Multipurpose peut être endommagé. La condition préalable à ce dommage et les conséquences qui en résultent sont un mouvement utilisateur-initié de l'arceau contre un obstacle posé temporairement ou en permanence dans la zone de mouvement.

Les images suivantes montrent en exemple les obstacles et leurs positions :

Si les dommages causés sur le moto-réducteur ne sont pas identifiés et que l'utilisateur continue de se servir du système, l'arceau peut basculer anormalement durant les déplacements vers la position de stationnement ou lorsqu'il se déplace de la position supérieure à la position inférieure de la table ou lors de mouvements latéraux. Une collision est alors possible.

Endommager le moto-réducteur de l'arceau peut conduire au desserrage du mécanisme du moteur à l'intérieur de ce moto-réducteur et à un basculement non voulu de l'arceau (selon sa position initiale). Un dispositif est actuellement développé pour empêcher que ce basculement ne se produise.

L'installation de ce dispositif sur les systèmes affectés est prévue courant deuxième trimestre 2010.

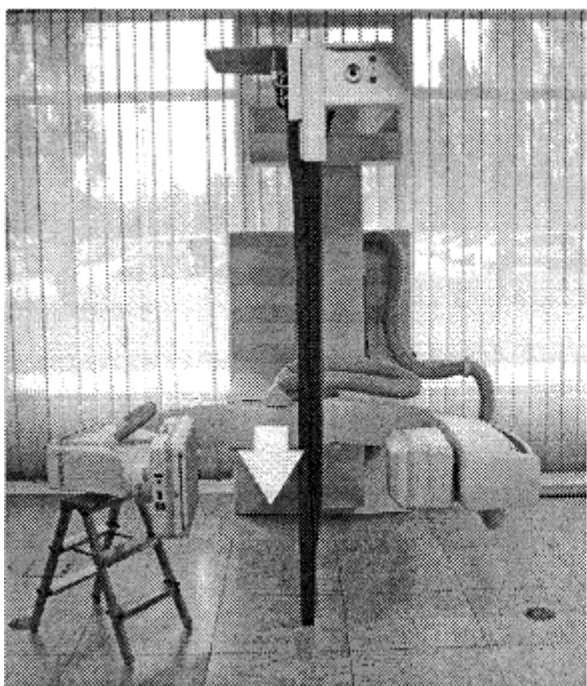
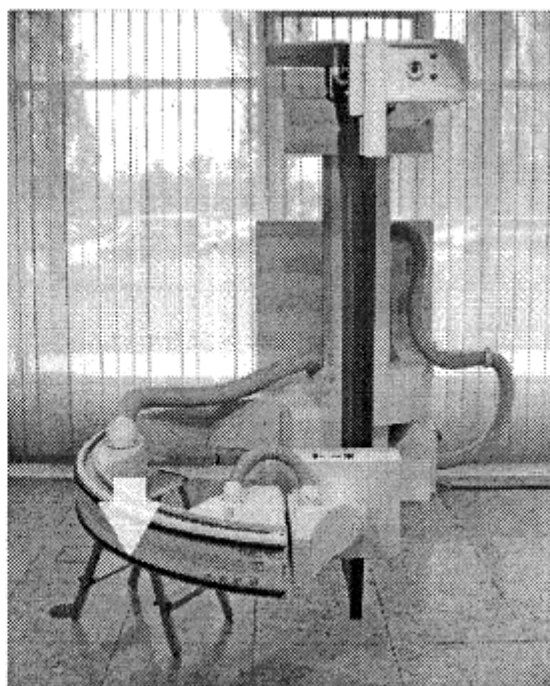
A ce stade nous insistons sur le fait que le risque décrit peut seulement se produire à la suite d'un mouvement longitudinal de l'arceau le long de la table et seulement si l'arceau se heurte à un obstacle fixe, comme indiqué dans les images suivantes :

En cas de collision de l'arceau avec un obstacle pendant l'examen, arrêtez immédiatement l'examen en cours et n'utilisez plus le système. Contactez notre Centre d'Appel National. Votre système sera vérifié dans les meilleurs délais.

Merci ne plus faire d'examen avec votre système si une collision de l'arceau avec un obstacle a eu lieu dans le passé ou si la manœuvrabilité du système montre des limites au cours du contrôle quotidien. Contactez notre Centre d'Appel National. Votre système sera vérifié dans les meilleurs délais.
