URGENT – ACTION CORRECTIVE DE SECURITE

Référence GE Healthcare : FMI n°60802

vendredi 13 mai 2011

Objet : **Remplacement du fusible de l'unité MRU**

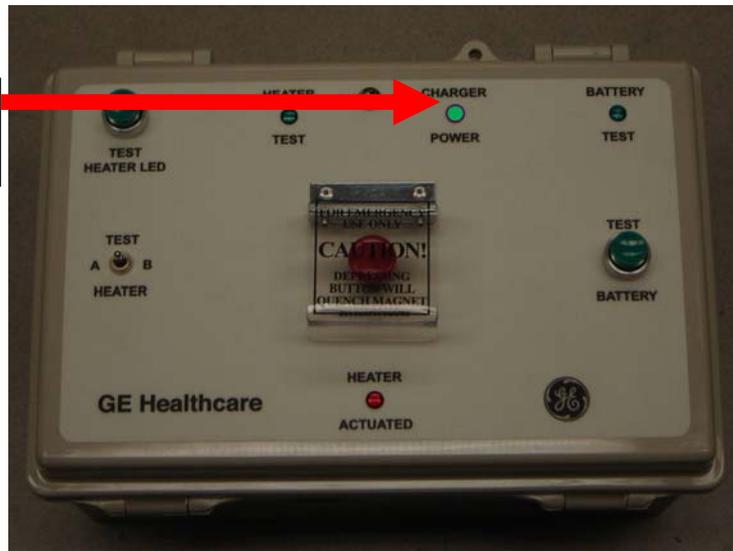
Illustration 1

5.01 Vérifier que le VOYANT D'ALIMENTATION DU CHARGEUR est allumé. Si le voyant est allumé, le fusible MRU fonctionne correctement. Si le VOYANT D'ALIMENTATION DU CHARGEUR n'est pas allumé, contactez immédiatement votre représentant du service après-vente GE.

Voyant d'alimentation du chargeur

Vérifiez que le voyant d'alimentation du chargeur est allumé.

GE Healthcare corrigera tous les systèmes concernés en proposant une mise à niveau matérielle gratuite. Un représentant du service après-vente GE Healthcare vous contactera afin de convenir d'un rendez-vous pour cette correction.
