**MESURE DE CORRECTION URGENTE SUR LES DISPOSITIFS
MÉDICAUX
NOTIFICATION IMPORTANTE DE SÉCURITÉ**

| Objet : | MLC HD120 : réduire la dose à l'extérieur du champ défini |
| Nom commercial du produit concerné : | Collimateur multilames MLC HD120, y compris les configurations C-Series et TrueBeam |
| Référence / Identifiant FSCA : | CP-01838 |

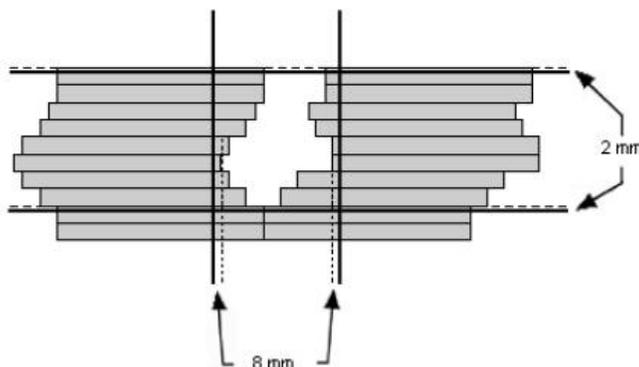
figure 1 - Positions de mâchoires recommandées

Lors de l'utilisation du collimateur multilames MLC HD120 pour la conformation du faisceau et dans des conditions de traitement spécifiques, une dose supérieure à la dose de transmission définie peut être administrée à l'extérieur du champ de traitement défini. Dans les sections suivantes, vous trouverez des éléments permettant de définir la dose, des explications sur les conditions qui l'affectent ainsi que des recommandations spécifiques afin de limiter cette dose.

Les positions recommandées pour les mâchoires qui se déplacent dans la même direction que les lames se situent à 8 mm derrière la lame la plus rétractée (ouverte) qui n'est pas en contact avec la lame opposée. Voir la figure 1.

Les positions recommandées pour les mâchoires qui se déplacent perpendiculairement au déplacement des lames se situent à 2 mm au-delà du bord interne de la paire de lames délimitant la forme. Si la première ou la dernière paire de lames n'est pas fermée, les positions recommandées pour les mâchoires se situent à 2 mm à l'intérieur du bord externe de ces lames. Voir la figure 1.
