23 février 2012

URGENT : AVIS DE SÉCURITÉ

Dispositifs concernés : Tous les numéros de lot du manchon anti-plicature du greffon de sortie enduit du système d'assistance ventriculaire gauche HeartMate II® (LVAS HM II) de Thoratec (n° de catalogue 104692) et du greffon de sortie enduit HeartMate II de Thoratec (n° de catalogue 103393). Tous les numéros de série du kit d'implantation HeartMate II avec greffons enduits de Thoratec (n° de catalogue 104911 et 104912).

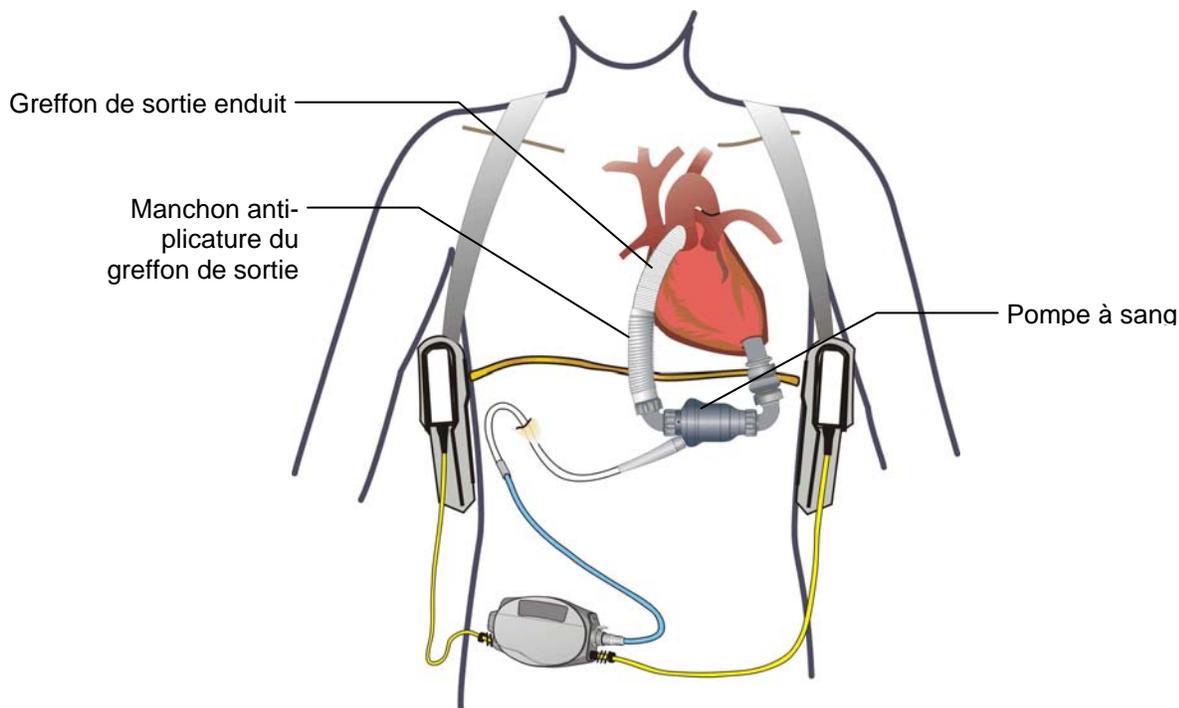
Figure 1. LVAS HeartMate II - composants implantables et externes

Des rapports récents ont été portés à la connaissance de Thoratec constatant une déconnexion du manchon anti-plicature du greffon de sortie enduit, un composant du dispositif LVAS HeartMate II. Le manchon anti-plicature est un tube ePTFE entourant le greffon de sortie à l'extrémité proximale de la pompe, conçu pour prévenir l'entortillement du greffon de sortie, comme le montrent les figures 1 et 2.

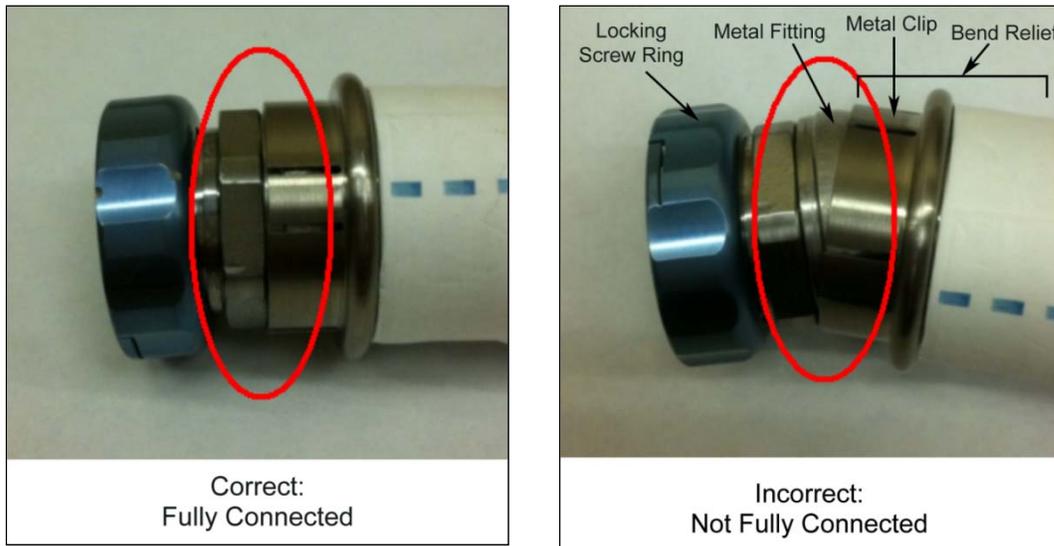
Figure 1. Fixation du manchon anti-plicature au greffon de sortie enduit (correct et incorrect)

Veillez à la connexion complète et uniforme du manchon anti-plicature, car un mauvais raccordement peut provoquer l'entortillement et l'abrasion du greffon, et entraîner de graves effets non désirés tels qu'une lenteur du débit LVAD et/ou une hémorragie.

Glissez le manchon anti-plicature par-dessus le raccord métallique en direction de la bague fileté de verrouillage, jusqu'à ce qu'il s'enclenche en position. Inspectez visuellement le manchon anti-plicature pour vérifier qu'il est complètement raccordé et bien en contact avec le greffon de sortie enduit (voir **Figure 1**). La position correcte est confirmée en effectuant les étapes suivantes :

- a. Essayez de dégager le manchon anti-plicature connecté du raccord métallique en le glissant légèrement en direction de l'anastomose.

- b. Essayez de tourner le manchon anti-plicature connecté en tournant l'attache métallique autour de la circonférence complète de celui-ci. Si le manchon anti-plicature a été connecté complètement et de manière uniforme, l'attache métallique doit tourner facilement et ne pas se détacher de la bague de verrouillage métallique.
