Objet : URGENT - RAPPEL D'UN DISPOSITIF

**CONCERNE INSTRUMENTS SYSTEME PRI NEXGEN® DE ZIMMER -
IMPACTEUR / EXTRACTEUR FEMORAL ET D'ESSAI**

Zimmer initie un rappel de l'impacteur/extracteur fémoral et d'essai NexGen PRI (00-5901-026-00) et des ergots de rechange (00-5901-026-40) en raison de signalements de fractures de la tige à ressort.

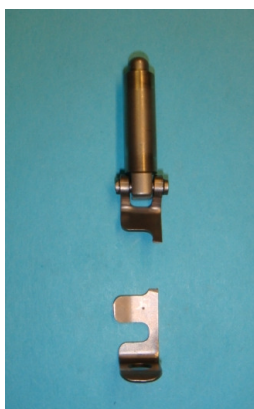
Figure 1

Nous vous rappelons que cet instrument doit être utilisé conformément à la technique opératoire NexGen PRI (97-5905-002-00 Révision 2). Il est notamment important que l'utilisateur ne tape pas sur les bras médian et latéraux ni sur le bouton de l'instrument, comme décrit en détail dans la technique opératoire. La zone d'impact prévue se situe aux extrémités de l'instrument et est visible en page 9 de la procédure, ainsi que ci-dessous à la Figure 2.
