MESURE DE CORRECTION URGENTE SUR LES DISPOSITIFS MÉDICAUX NOTIFICATION IMPORTANTE DE SÉCURITÉ

Objet :	Seuils de synchronisation réinitialisés à leur valeur par défaut lors de l'importation des protocoles de synchronisation
Nom commercial du produit concerné :	TrueBeam et TrueBeam STx (accélérateur de radiothérapie), versions 1.0 à 1.5
Référence / Identifiant FSCA :	CP-07227
Date de notification :	2012-05-15
Type de mesure :	Notification
Renseignements sur les dispositifs concernés :	Voir la page d'annexe.

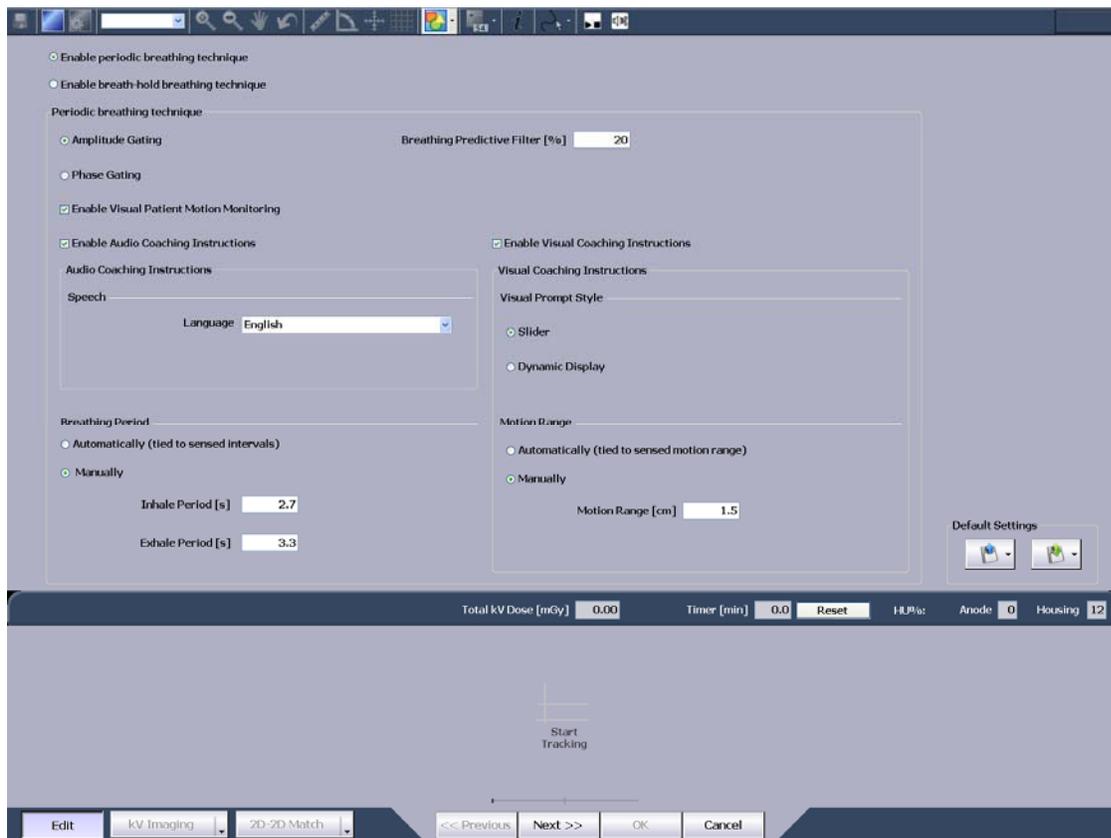
Figure 1: Écran de modification des paramètres de synchronisation

Si l'opérateur modifie la technique de synchronisation sur l'Écran de modification des paramètres de synchronisation (voir l'Écran de modification dans la Figure 1 ci-dessous), les seuils de synchronisation seront remplacés par les valeurs par défaut dès qu'il sélectionne **Next>>** (Suivant) et accède à l'Écran de vérification des seuils de synchronisation (illustré dans la Figure 2). Une fois le remplacement effectué, le seul moyen de récupérer les seuils de synchronisation prévus est d'annuler l'importation et de recommencer.

1. Afin d'éviter toute modification imprévue des seuils de synchronisation, ne pas sélectionner **Next>>** (Suivant) sur l'Écran de modification des paramètres de synchronisation (illustré dans la Figure 1) avant que la technique de respiration souhaitée n'ait été sélectionnée.
2. Afin d'éviter toute modification imprévue des seuils de synchronisation, ne pas aller en arrière dans l'assistant d'importation de la synchronisation pour modifier la technique de respiration.
3. Toujours vérifier sur l'Écran de vérification des seuils de synchronisation (illustré dans la Figure 2) que les seuils de synchronisation sont les valeurs souhaitées. En cas de doute concernant les seuils de synchronisation, sélectionner **Cancel** (Annuler) et recommencer l'importation du protocole de synchronisation.

2. Une fois dans l'Écran de modification des paramètres de synchronisation (illustré dans la Figure 1), **NE PAS** passer de la technique de synchronisation "**Enable periodic breathing technique**" (Technique de « Respiration périodique » activée) à "**Enable breath-hold breathing technique**" (Technique de respiration « Blocage respiratoire » activée). Sélectionner **Next>>** (Suivant) et Accéder à l'Écran de vérification des seuils de synchronisation (illustré dans la Figure 2).

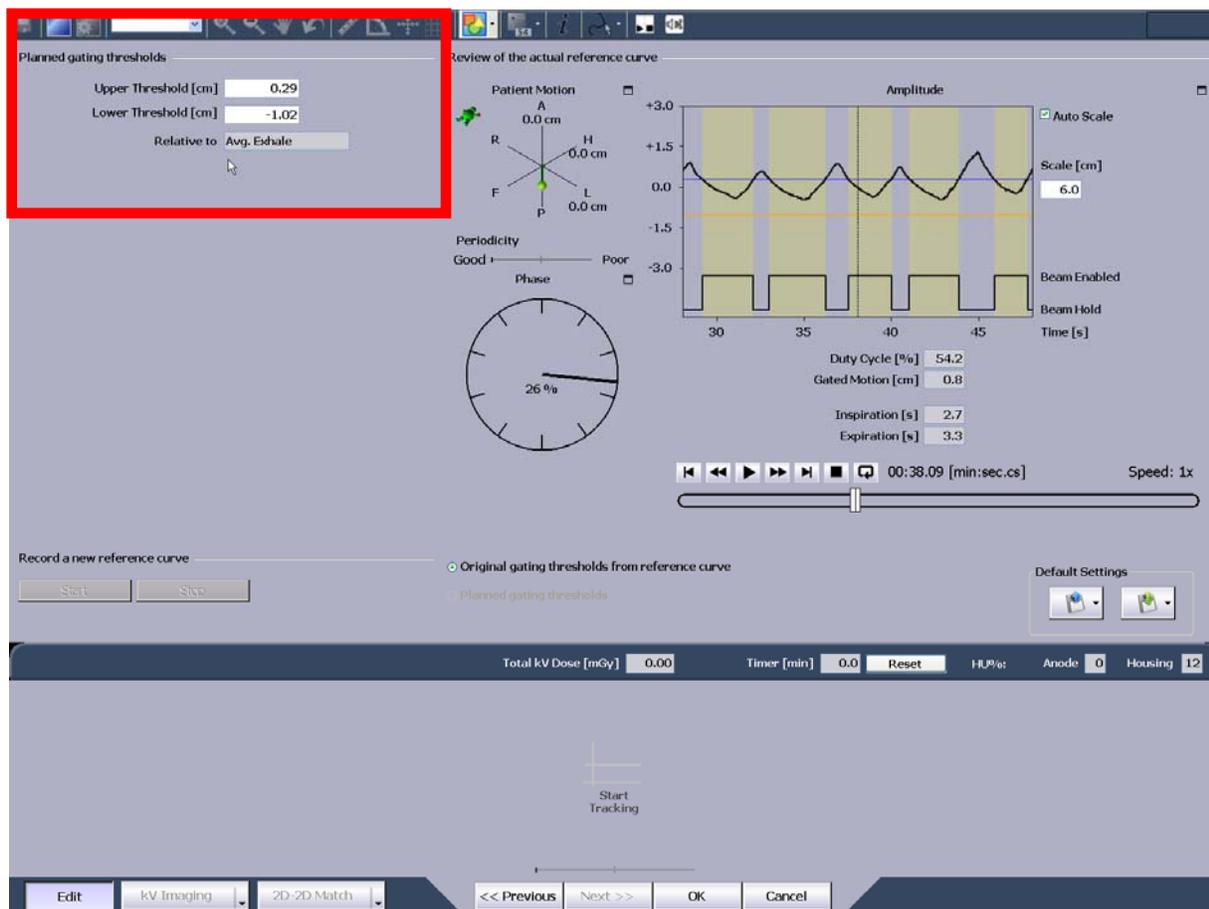
Figure 2 Écran de vérification des seuils de synchronisation.

6. Accéder à l'Écran de vérification des seuils de synchronisation. Les seuils de synchronisation seront réinitialisés à leur valeur par défaut. Typiquement, ces valeurs sont +2,00 cm et +1,00 cm.

3. Dans l'angle supérieur gauche de l'écran de vérification (encadré rouge de la Figure 2) se trouvent les valeurs numériques des seuils de synchronisation. **Noter ces valeurs.**

7. Saisir les seuils de synchronisation d'origine dans les zones de texte de l'angle supérieur gauche (voir Figure 2) pour réinitialiser les seuils de synchronisation à leurs valeurs d'origine (définies lors de la planification).
