## URGENT FIELD SAFETY NOTICE

Nous vous informons, par la présente, que Covidien a initié une action corrective relative aux équipements Legendair™ et Supportair™ concernant une éventuelle défaillance d'un composant qui a été identifié comme étant la capacité C53.

### Ventilateurs Portables Legendair™ & Supportair™ Addendum FSCA, composant C53

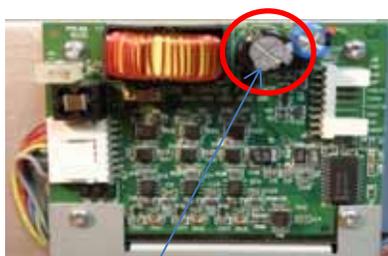
La modification concerne le contrôleur de turbine PCB intégré dans ces dispositifs et plus spécifiquement le remplacement du composant C53.

**Le composant C53 doit être  
remplacé sur cette carte PCB**

Ce composant C53 est disponible en tant que pièce détachée afin d'effectuer son remplacement et commercialisé sous la référence 10049759, en conditionnement de 10 unités.

Cette modification est limitée aux équipements qui possèdent un contrôleur de turbine PCB de référence 3812700 ou 3812799. Les équipements dotés d'un contrôleur de turbine PCB de référence 3832799 ne nécessitent aucune action particulière.
