Note de sécurité urgente Produit : IH-1000

Nom de produit : **IH-1000**
Référence produit: **001000V**
Versions logiciel : **toutes les versions**

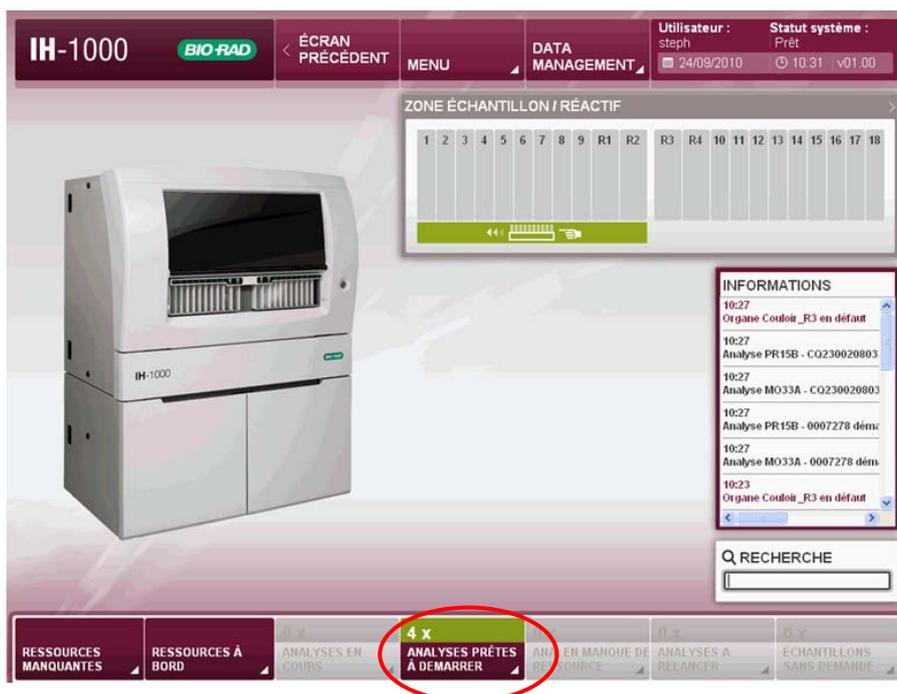
1. IH-1000 en statut "analyses prêtes à démarrer"

2. L'utilisateur demande le déchargement d'un rack-réactif alors que le système crée sa série interne.

3. Un autre rack est chargé dans le même couloir.

Si les trois conditions sont réunies, l'IH-1000 ne peut pas utiliser l'ensemble des réactifs liquides nécessaires pour exécuter les tests de la série en cours.

En raison d'un problème logiciel, le système n'utilise que le flacon placé dans la première position du rack rechargé pour tous les tests de la série en cours.

1. **Ne pas décharger un rack lorsque les tests sont en état "prêt à démarrer" (voir photo ci-dessus)**
2. **En cas de ressources manquantes lorsque les tests sont à l'état "prêt à démarrer", il suffit de charger un autre rack dans une autre position.**
