MESURE DE CORRECTION URGENTE SUR LES DISPOSITIFS MÉDICAUX NOTIFICATION IMPORTANTE DE SÉCURITÉ

Objet :	L'ID plan n'est pas mise à jour sur l'application Bar-Code Conical Collimator dans les cas de plans multiples
Nom commercial du produit concerné :	4D Integrated Treatment Console v10.2.3 et Bar-Code Conical Collimator (BCCV) v1.0
Référence / Identifiant FSCA :	CP-06873
Date de la notification :	05-11-2012
Type de mesure :	Notification et mesure de correction

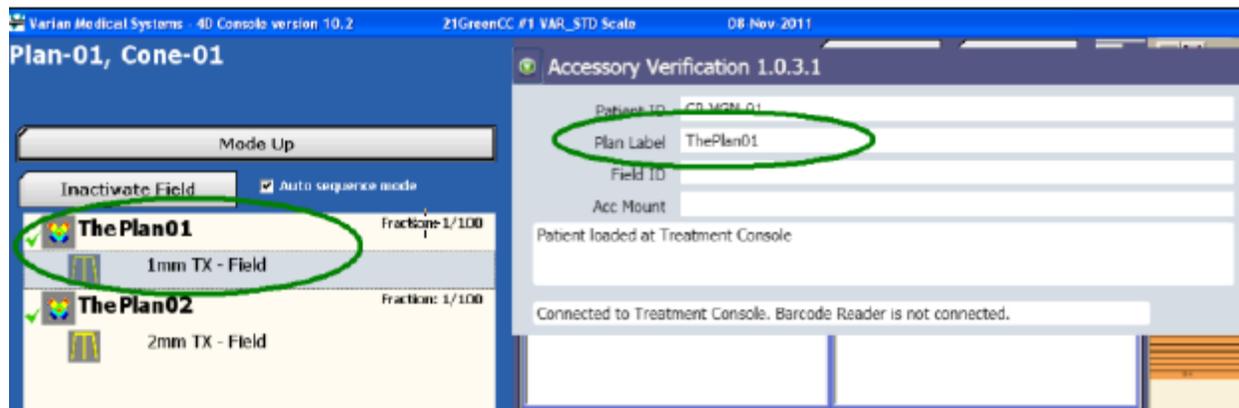
Figure 1 : Nom de plan correct affiché dans la fenêtre de l'application BCCV

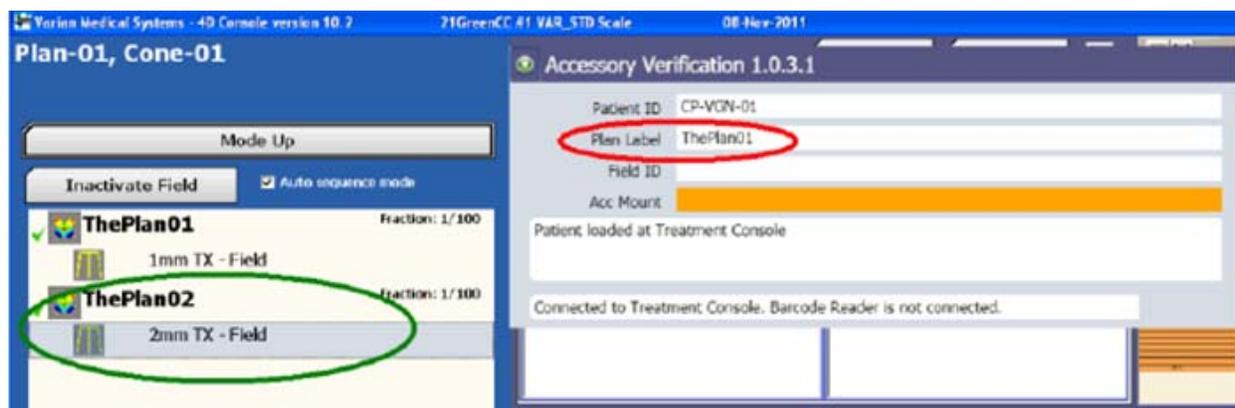
Lorsque le plan suivant (**ThePlan02**) est sélectionné et traité, la boîte de dialogue de l'application BCCV continue d'afficher le nom du premier plan (**ThePlan01**) (voir figure 2).

Figure 2 : Nom de plan incorrect affiché dans la fenêtre de l'application BCCV

En se basant sur l'affichage de l'application BCCV, il est possible que l'utilisateur choisisse un plan incorrect à partir d'un système de repositionnement non interfacé à la console 4DITC.

Il est peu probable que cette erreur ne soit pas détectée en comparant les noms de plan sur la console 4DITC et l'application BCCV. Si l'erreur de sélection d'un isocentre incorrect sur le système de repositionnement n'était pas détectée, le traitement de l'isocentre incorrect avec une valeur de UM (Unités moniteurs) et une taille de collimateur conique prévues pour un autre isocentre pourrait entraîner un surdosage ou sous-dosage grave. L'application d'un champ de radiochirurgie hypo-fractionnée pourrait entraîner des blessures graves, voir mortelles.

1. Ne pas utiliser l'application BCCV comme référence première pour l'identification du plan à traiter. L'utilisateur doit toujours consulter la console 4DITC pour l'identification du plan et du champ à appliquer lors du traitement. Il convient de toujours faire attention lors de la sélection de l'isocentre sur le système de repositionnement. La feuille d'information imprimée à partir du système de planification du traitement doit correspondre au nom du patient et au nom du plan sur la console 4DITC avant de sélectionner l'isocentre sur le système de repositionnement. Il est essentiel qu'une deuxième vérification de l'ID du patient, du nom du plan et de la sélection de l'isocentre soit effectuée avant le début du traitement.

2. Il convient de faire preuve de prudence lors de la sélection d'un isocentre sur un système de repositionnement qui n'est pas relié à la console 4DITC.

3. Tout écart entre les paramètres prévus et les paramètres réels doit être porté à la connaissance d'un physicien médical, afin qu'il procède à une analyse avant de débiter le traitement.

4. Une solution consiste à ne programmer qu'un seul plan par session.

1. Le présent document vise à avertir tous les clients Varian affectés par le problème constaté.
2. Varian recherche actuellement une correction technique pour résoudre ce problème. Un représentant du service Clientèle Varian vous contactera pour programmer son installation sur votre système dès que cette dernière sera disponible.
