URGENT FIELD SAFETY NOTICE: RA2013-083

Description : Clamp malléolaire d'alignement EM du tibia Triathlon (Instrument)

Référence : 6541-2-609

RA2013-083 : Bulletin Produit

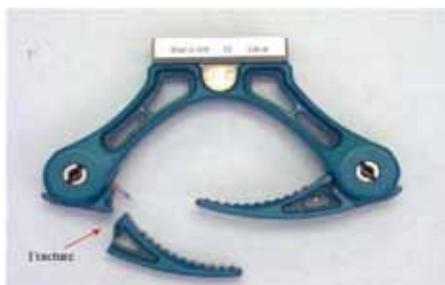
Figure 1

Stryker Orthopaedics a reçu des réclamations associées à des fissures ou ruptures du clamp malléolaire d'alignement EM du tibia Triathlon

En cas de rupture d'une partie du clamp malléolaire de l'assemblage d'alignement tibial au niveau de l'aileron (Figure 1) ou de l'articulation (Figure 2), l'instrument fonctionnera toujours comme prévu

Le mode opératoire restera identique à celui défini dans la technique opératoire (réf. LSPK47 Rev5). Fixez le clamp malléolaire d'alignement du tibia à l'assemblage d'alignement distal EM du tibia. Dans le cas d'un clamp malléolaire endommagé, tenez bien l'assemblage d'alignement distal EM du tibia et poussez-le vers/contre le tibia tout en maintenant l'alignement. Conformément à la technique opératoire Triathlon, l'alignement en flexion/extension est correct lorsque le grand axe de l'assemblage de résection tibiale est parallèle au plan médian du tibia. L'alignement varus/valgus est établi de façon similaire selon les méthodes établies (Figure 3).

Dans le cas d'un clamp malléolaire endommagé, le chirurgien devra assurer le maintien de l'alignement souhaité en tenant l'assemblage en place plutôt qu'en comptant stabiliser l'ensemble avec le clamp. Le guide de résection tibiale est ensuite mis en place et le chirurgien doit poursuivre l'intervention conformément au protocole opératoire
