Objet : Information sécurité sur les dispositifs médicaux : EVOLUTION / EVIDENCE

Information sécurité sur les tables télécommandées EVOLUTION / EVIDENCE

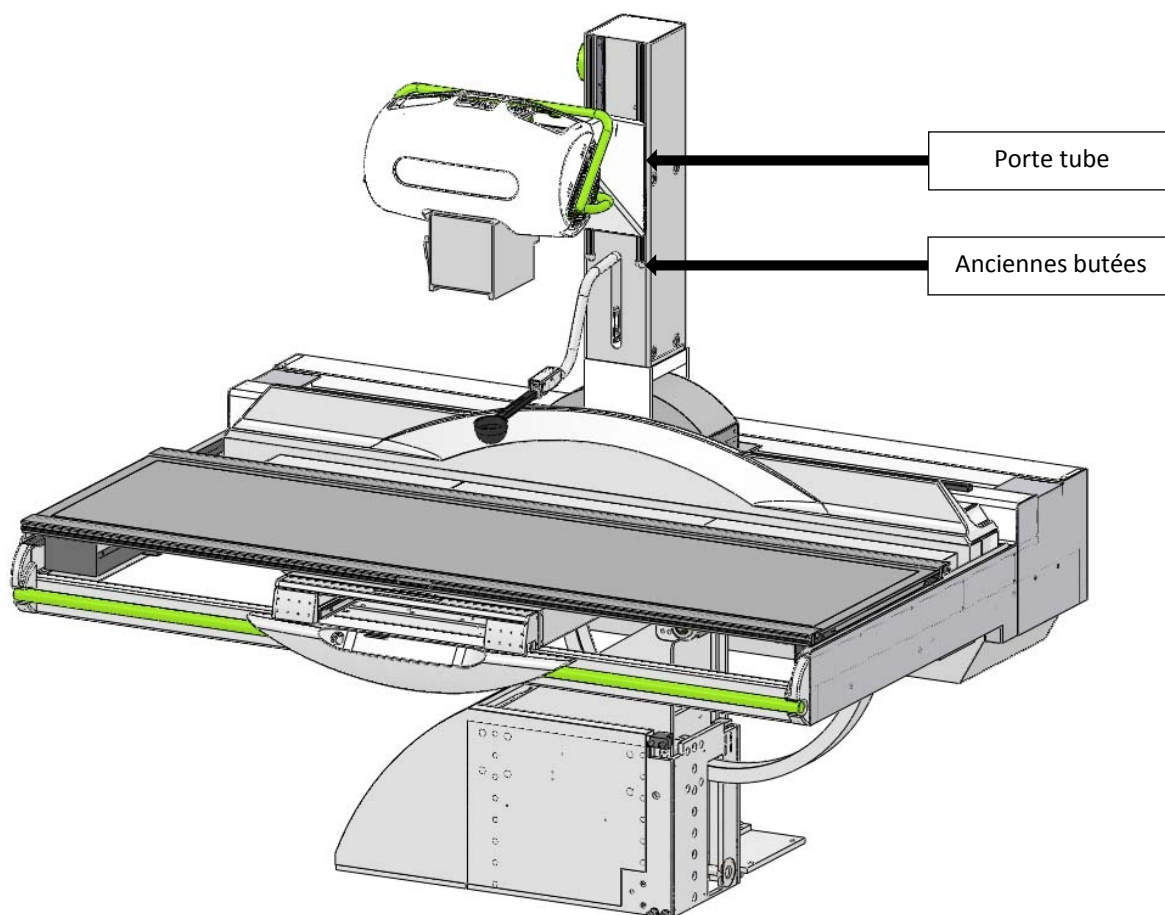
Localisation des butées sur le dispositif :

Les butées de la colonne peuvent perdre leur propriété de sécurité mécanique si ces dernières ont été trop fortement sollicitées. Cette fragilisation est due au contact du porte tube sur ces éléments de façon répétitive. Ce contact n'est pas normal et peut être dû à un dérèglement de la course du porte-tube.

- Visuellement :
 - en s'assurant que la fixation des butées n'ait pas été endommagée, en vérifiant qu'il n'y ait pas de jeu entre la colonne et les butées,
 - en vérifiant que le porte-tube ne vienne pas en contact avec les butées en fin de course basse du mouvement focale.

L'intervention obligatoire mise en place sur les tables télécommandées EVOLUTION et EVIDENCE consiste au remplacement des deux butées par de nouvelles butées redimensionnées.
