Tourcoing, le 18 septembre 2013

**Objet** : Suivi de la CAPA 13M1 044 /Fuites CV1450 sur la référence FQE6283LB.

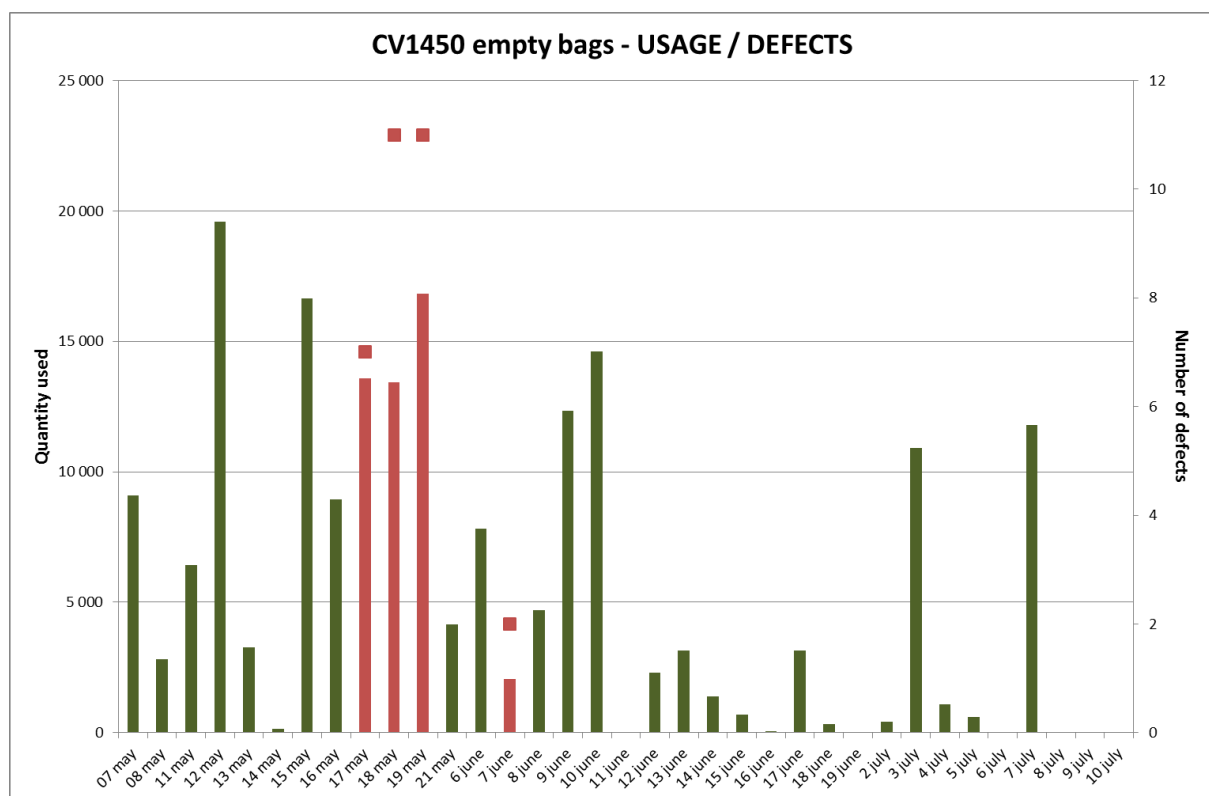
Cet histogramme reprend en ordonnée les quantités utilisées (lots en cours d'utilisation par nos clients UK) et en abscisse les journées de soudure des CV1450. Les carrés rouges indiquent sur l'ordonnée de droite le nombre d'incidents pour ces journées de production.

Les barres de l'historgramme en vert : aucun signalement d'incident

Les barres de l'historgramme en rouge : signalement d'incident

Exemple 1 : Le 15 mai plus de 16.000 CV1450 ont été utilisées sur une production journalière d'environ 24.000 et aucun défaut n'a été signalé à ce jour.

Exemple 2 : Le 19 mai plus de 16.000 CV1450 ont été utilisées sur une production journalière d'environ 24.000 et 11 défauts ont été signalés à ce jour.
