DESTINATAIRES:	Correspondants Locaux de Matéiovigilance. ↳ Diffusion à réaliser pour information auprès : du Directeur de l'Etablissement de Santé, du service biomédical, de tous les utilisateurs.
DISPOSITIFS MÉDICAUX CONCERNÉS:	Les appareils d'assistance cœur-poumon CARDIOHELP-i ayant les numéros de série suivants : 90410285, 90410293, 90410440, 90410441, 90410452, 90410455 à 90410457, 90410459 à 90410512, 90410521, 90410522, 90410524, 90410526 à 90410528, 90410531, 90410533 à 90410535, 90410538 à 90410554, 90410556 à 90410594, 90410596 à 90410636, 90410638 à 90440668, 90410670, 90410671, 90410673 à 90410675, 90410677 à 90410687, 90410689, 90410690, 90410700, 90410704, 90410708, 90410709, 90410718, 90410725, 90410726, 90410746, 90410750, 90410786.
OBJET:	Défaut potentiel d'un condensateur du CARDIOHELP-i.

Division MAQUET CARDIOVASCULAR.

- CARDIOHELP-i -

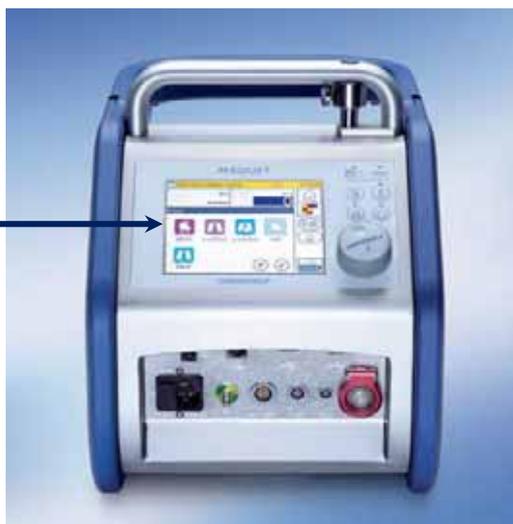
- Photo n°1 : Face avant du CARDIOHELP-i -

Cette alarme se déclenche lors du démarrage de l'appareil ou lorsque le CARDIOHELP-i n'est pas branché sur l'alimentation électrique secteur. Cela est dû à un condensateur défectueux sur la carte électronique contrôlant les batteries.

De plus, lors du déclenchement de l'alarme, l'interface utilisateur, correspondant à l'écran tactile du dispositif (cf. photo n°1), devient progressivement noire, suite à l'arrêt du rétro-éclairage de l'écran.

En effet, le condensateur incriminé se situe sur la même carte électronique que le composant permettant d'amplifier la tension des batteries, les faisant passer de 12 volts à 24 volts. Lorsque le condensateur est défectueux, ce composant ne fonctionne plus et l'amplification de tension des batteries ne se produit pas. La tension de 12 volts est alors insuffisante pour alimenter l'écran.

Le fabricant rappelle qu'en cas d'affichage du message [Accumulateur défectueux], le dispositif doit être immédiatement branché sur l'alimentation électrique secteur. Suite à cette action, le message est toujours affiché, mais l'interface utilisateur ne devient pas noire et les fonctions de l'appareil sont préservées.

Afin d'éviter la survenue de ce phénomène, une intervention technique sera réalisée, entre le 4 novembre 2013 et le 25 avril 2014, sur l'ensemble des appareils CARDIOHELP-i impactés, afin de remplacer la carte électronique contenant le condensateur potentiellement défectueux.
