AVIS DE SÉCURITÉ URGENT

Microscope opératoire Leica M525 F50 / Leica M525 C50 avec module XY

Identifiant ASU☐: CAPA-2013-11-001-H

Mise à jour logicielle à la version Software Pack D requise

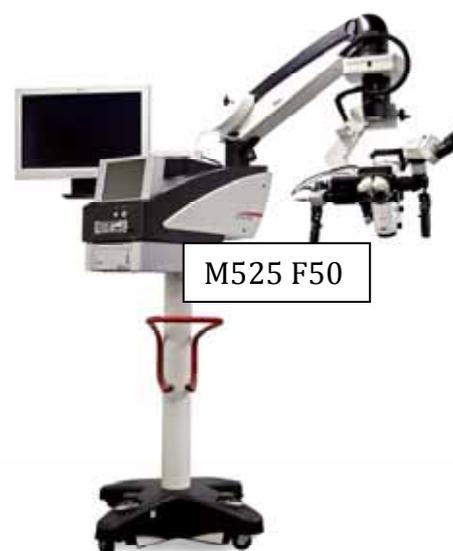
Leica Microsystems (Schweiz) AG vous informe, par la présente, d'une mise à jour logicielle gratuite sur les microscopes opératoires **Leica M525 F50** et **Leica M525 C50** équipés du **module XY** en option (voir la figure ci-dessous).

Leica Microsystems (Schweiz) AG a découvert que, lors de certaines activations du module XY, le système pouvait continuer à se déplacer latéralement jusqu'en butée de fin de course (déplacement continu jusqu'en butée de fin de course), mais s'arrêterait si le chirurgien activait un bouton quelconque.

Le déplacement continu de XY jusqu'en butée de fin de course ne se produit que dans le rare cas impliquant l'activation consécutive rapide sur les positions 45°, 135°, 225° ou 315°. Par ailleurs, le déplacement continu jusqu'en butée de fin de course s'arrête si le chirurgien active un bouton quelconque du module XY.

- Un représentant Leica Microsystems vous contactera dès que possible pour prendre les dispositions nécessaires en vue de la mise à jour logicielle gratuite à la version Software Pack D. Ce contact sera certainement établi au cours des 3 prochains mois.
- Vous pouvez continuer à utiliser le système, y compris les leviers de commande XY sur les poignées et la commande à pédale.
- Étant donné que cette erreur logicielle ne peut se produire qu'en cas d'activation consécutive rapide sur les positions 45°, 135°, 225° ou 315°, nous recommandons de ne procéder aux activations que sur les positions 0°, 90°, 180° et 270° □; il est ainsi très peu probable qu'un déplacement continu jusqu'en butée de fin de course se produise.
- En cas de déplacement continu jusqu'en butée de fin de course, toute activation du module XY dans une direction quelconque stoppera le cycle de déplacement continu.
