Notice de sécurité urgente et importante, Correction de dispositif médical

RAYSTATION 3.0, 3.5 ET 4.0
DATE : 23 OCTOBRE 2013
RSL-D-61-164

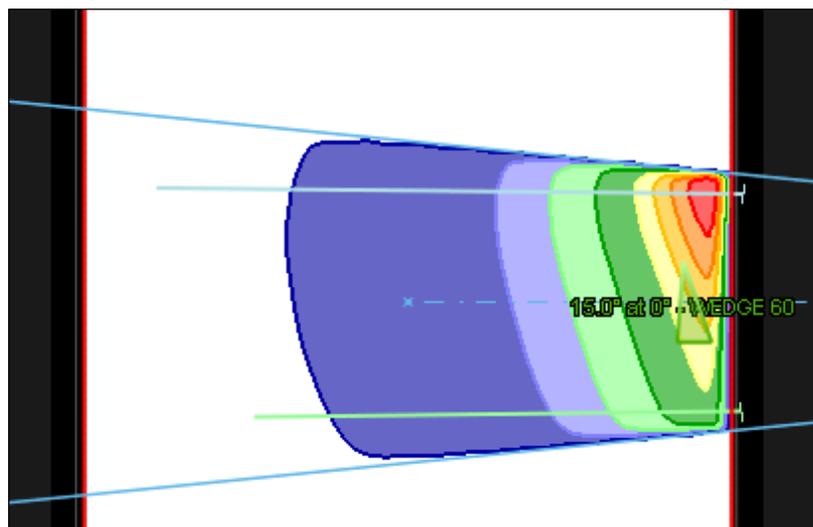
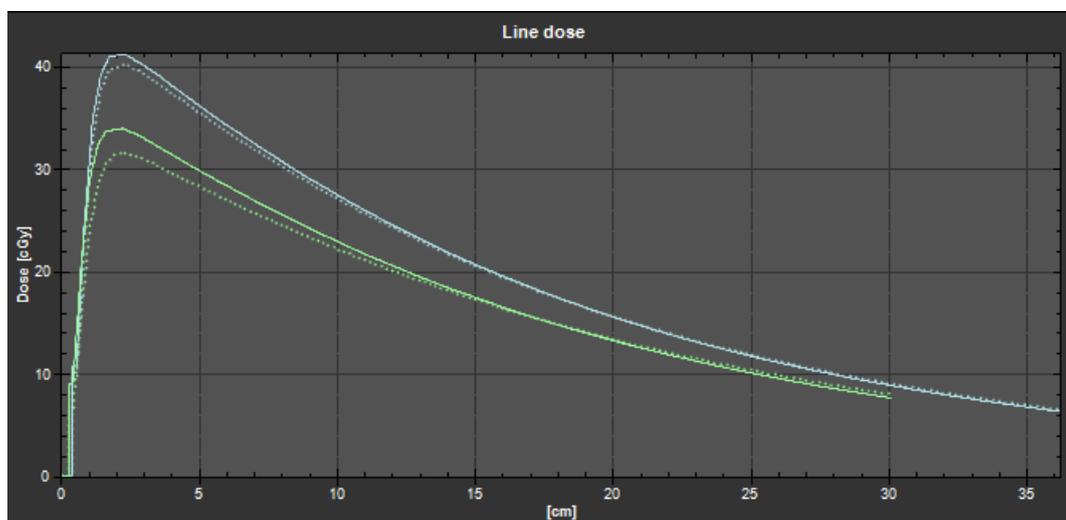
Les modifications du spectre d'énergie étant plus importantes aux endroits où le filtre est le plus épais, l'erreur la plus importante se situe du côté du talon d'un champ avec filtre ; elle est plus importante pour les champs décalés vers le talon. L'erreur se présente pour une fraction ouverte du champ avec filtre et augmente avec la fraction MU avec filtre sortant, ce qui signifie que l'erreur est plus importante pour les angles de filtre plus réduits.

L'exemple ci-dessous montre la dose sur un fantôme eau d'un champ de 20 cm x 20 cm avec angle de filtre en coin de 15 degrés pour 6 MV. Des doses de lignes sont extraites au niveau du talon (ligne verte) et de la pointe (ligne bleue). La dose correcte est indiquée par une ligne continue et la dose erronée par une ligne en pointillés.

L'erreur locale maximale se produit à la dose maximale, D_{max} , dans la pénombre du talon. L'erreur maximale sur champ, au-delà du cumul mais à proximité du maximum de dose, est une dose plus pertinente. Vous trouverez ci-dessous des exemples pour 6 MV (surdosage) et 18 MV (sous-dosage). Le modèle d'appareil 6 MV avait un facteur matériel de 1,02 et le modèle 18 MV un facteur matériel de -0,35. Le champ était de 15 cm x 15 cm et centré sur l'isocentre.

La solution consiste à séparer le faisceau avec filtre en coin en deux faisceaux, l'un ouvert et l'autre avec angle de filtre de 60 degrés. Dans ce cas, les deux composants sont calculés avec le spectre d'énergie adéquat et l'erreur ne se produit plus. Les deux faisceaux résultants devront être exportés sous la forme de deux faisceaux, cela s'applique également au plan QA.
