Date 18 février 2014

INFORMATION / RECOMMANDATION FSCA IMS 14-01 / UFSN 2003

**Systeme d'automatisation VersaCell™ connecté avec un
systeme IMMULITE® 2000 / IMMULITE® 2000 XPi**

Détection de niveau associée à des tubes échantillons relâchés

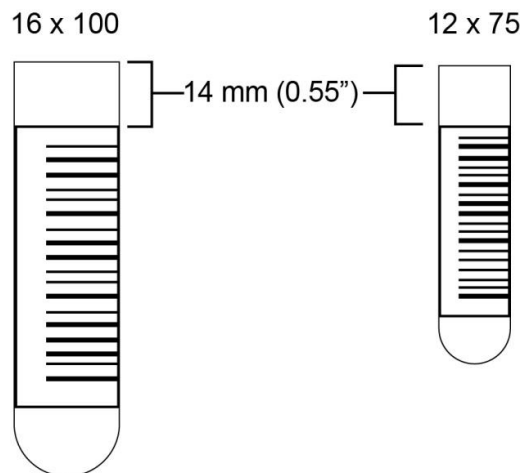
Il est important de placer soigneusement les étiquettes de codes à barres. En plus d'assurer une lecture correcte du code à barres, le placement correct permet d'éviter le rejet des tubes. Des résidus de colle ou une surface irrégulière de l'étiquette de code à barres dus à un étiquetage multiple d'un tube échantillon peuvent coincer le tube dans les pinces du bras robotisé.

Placez chaque étiquette avec le code à barres le plus haut possible sur le tube échantillon, en laissant environ 14 mm pour permettre à la pince de saisir le tube. Veuillez vous référer au schéma ci-après.

- Placez l'étiquette de codes à barres à au moins 14 mm du haut et à au moins 20 mm du bas du tube échantillon.
- Assurez vous que la hauteur de l'étiquette soit de 10 mm au moins.
