Date 27 février 2014

**INFORMATION - RECOMMANDATION  
FSCA CI 14-03 / UFSN 10817521, Rev. A**

**Systèmes ADVIA Centaur® XP**

**Dysfonctionnement du vérin à gaz du capot**

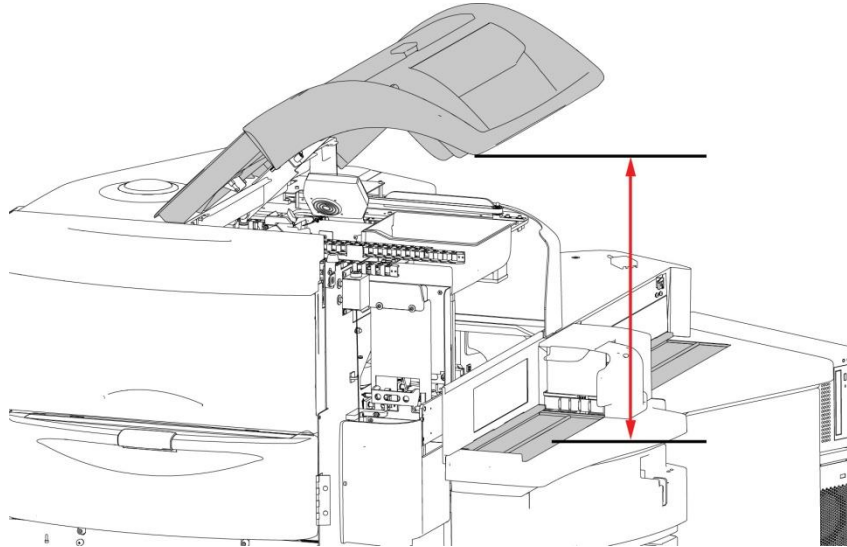
Schéma 1 : capot du système ADVIA Centaur XP partiellement relevé

Veillez vous référer aux schémas 1 et 2 de l'annexe « informations complémentaires » ci-jointe pour vérifier les positions du capot.

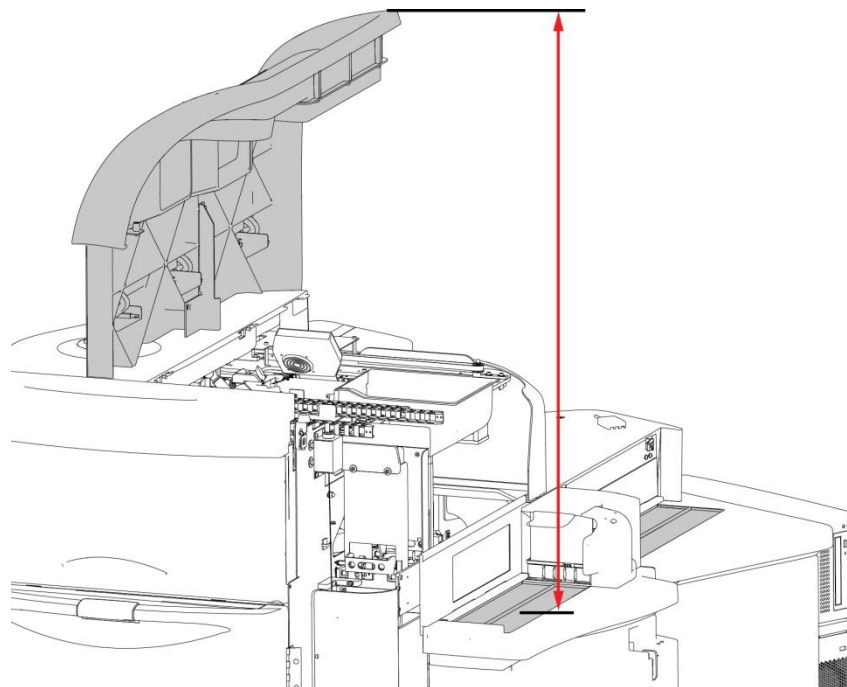
Schéma 2 : capot du système ADVIA Centaur XP complètement relevé
