DESTINATAIRES :	Correspondants Locaux de Matéiovigilance. ↳ Diffusion à réaliser pour information auprès : du Directeur de l'Etablissement de Santé, de tous les utilisateurs.
DISPOSITIFS MEDICAUX CONCERNES :	Tous les Echangeurs Thermiques Cardioplégiques PLEGIOX fabriqués entre avril 2013 et janvier 2014.
OBJET :	Défaut potentiel du connecteur de température (mise à jour de la notification de sécurité de référence MCV-2014-13).

- Echangeur Thermique
Cardioplégique PLEGIOX -

Référence : MCV-2014-30

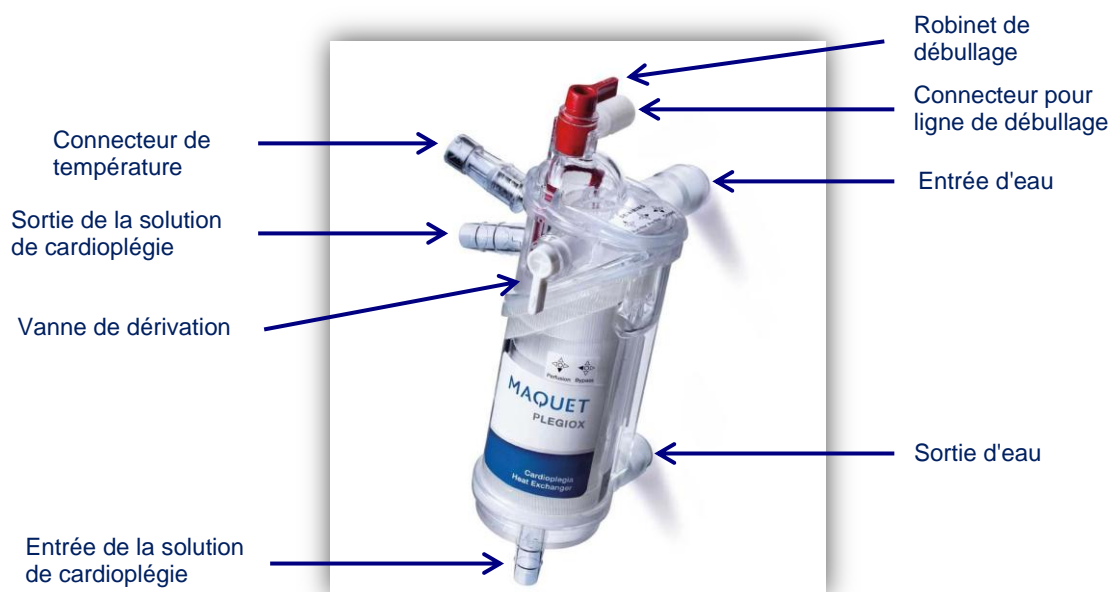
- Photo n°1 : Echangeur Thermique Cardioplégique PLEGIOX -

Pour cela, le PLEGIOX possède un connecteur de température permettant d'y insérer une sonde de température (cf. photo n°1).

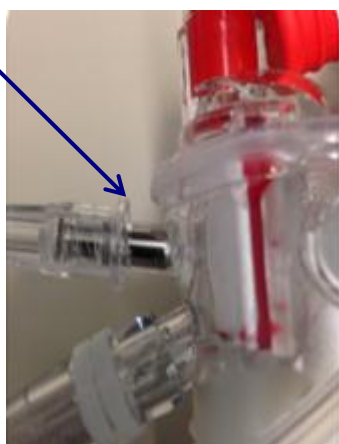
- Photo n°2 : Connecteur de température impacté -

Cette différence accrue de valeurs serait due à la position de la sonde de température dans le connecteur de température du PLEGIOX ; position de la sonde au niveau du passage de la solution de cardioplégie permettant de mesurer la température de cette dernière à la sortie du PLEGIOX (cf. photos n°2 et 3).

Connecteur de température affecté = impossibilité d'insérer correctement la sonde.

L'apparition de ce phénomène serait liée à une modification dans le moulage d'un composant du PLEGIOX, faisant suite à une partie de l'outillage de fabrication qui a été retrouvée cassée puis réparée avec une pièce aux dimensions incorrectes. Ceci a eu pour conséquences de réduire la profondeur à laquelle la sonde de température peut être introduite dans le connecteur du PLEGIOX.

Pour votre information, des tests réalisés par le fabricant ont permis de déterminer que la différence entre la température réelle de la solution de cardioplégie et la température mesurée de la même solution pourrait varier de 3°C pour un débit de 500 ml par minute.

Par ailleurs, il est conseillé de ne pas se baser uniquement sur la température mesurée par la sonde introduite dans le PLEGIOX ; il convient d'utiliser d'autres mesures disponibles ou des observations cliniques afin de déterminer les paramètres cliniques souhaités lors de l'utilisation des lots affectés par la présente notification de sécurité.

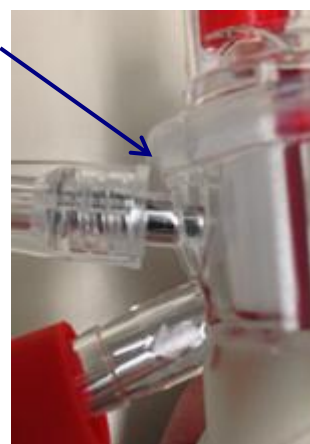
- Photo n°3 : Connecteur de température conforme -

Connecteur de température correct = insertion optimale de la sonde.
