Le Pré Saint Gervais, le 27 Juin 2014

Objet : Notification relative à un risque potentiel d'erreur d'identification d'un échantillon sur les analyseurs de la famille ACL TOP

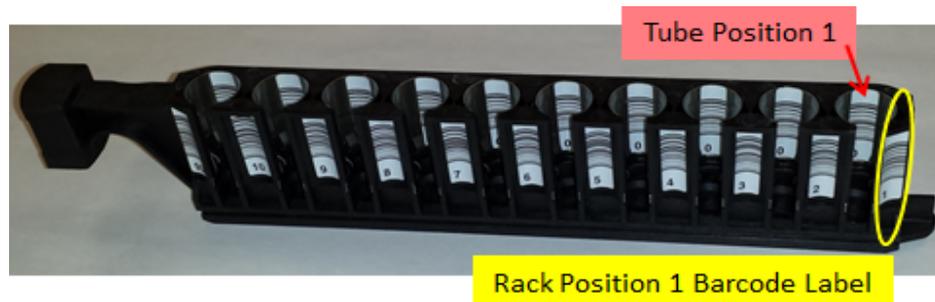
1. Un rack contient un tube échantillon code barré en position 1 (échantillon A), identifié positivement lors de l'insertion dans n'importe quelle position de rack échantillon de l'instrument.

2. Si le rack contenant l'échantillon A est retiré alors que l'instrument n'a pas identifié ce rack par l'intermédiaire de son code barres (aucune alerte n'est donnée à l'utilisateur) et
3. Un rack échantillon est inséré dans la même position de rack échantillon alors que le lecteur code barres est resté fixe (non actionné par l'utilisateur ou automatiquement par l'instrument), et
4. Le nouveau rack inséré ou le rack précédent réinséré contient un tube échantillon code barré différent en position 1 (échantillon B), et
5. Qu'à nouveau le rack inséré n'est pas identifié, l'identification de l'échantillon A pourrait être attribuée à l'échantillon B.

Par ailleurs, dans les conditions décrites ci-dessus, si tous les tests demandés sur l'échantillon A ont été réalisés (dossier clos), ce qui est le cas général, aucun test ne sera réalisé sur l'échantillon B.

1. Lorsqu'un rack échantillon est retiré, insérer le rack suivant dans une autre position de rack échantillon.
2. Si aucune position de rack échantillon n'est disponible, actionner d'abord le lecteur code barres en

sélectionnant l'icône

afin que celui-ci regagne sa position « Home ».
