AVIS DE SECURITE A L'ATTENTION DU CLIENT / ACTION CORRECTIVE DE SECURITE

SOMATOM Emotion 6 coupes (DE) et SOMATOM Emotion 16 coupes (DE) avec composant en caoutchouc vieillissant sur la plaque de montage du moteur

AVIS DE SECURITE A L'ATTENTION DU CLIENT / ACTION CORRECTIVE DE SECURITE
**SOMATOM Emotion 6/16 coupes et SOMATOM Spirit/Spirit Power avec
composant en caoutchouc vieillissant sur la plaque de montage du moteur**

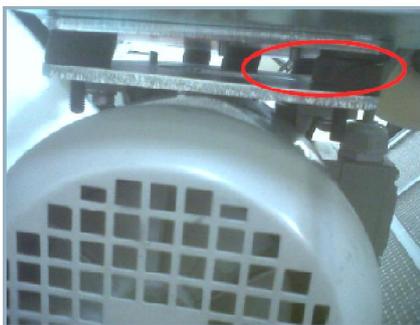
Nous avons récemment détecté qu'un composant en caoutchouc présentait des propriétés de vieillissement défavorables. La fonction mécanique de cet amortisseur en caoutchouc, situé dans l'ensemble de montage du moteur de rotation, risque potentiellement de se dégrader au fil du temps et d'impacter la stabilité.

Fig. 1 : Exemple d'amortisseur en caoutchouc détérioré sur la plaque de montage

Dans de rares cas, l'amortisseur en caoutchouc est susceptible de casser et de provoquer le détachement des plaques de montage dans le statif. Cet événement n'est pas dangereux en soi mais il pourrait conduire à une rupture de la courroie d'entraînement et, par voie de conséquence, arrêter l'acquisition. La courroie risque en outre d'endommager le capot du système, affectant ainsi la protection de l'opérateur et du patient contre les contacts accidentels avec les pièces rotatives situées à l'intérieur du statif.

L'implémentation de cette mise à jour UI CT029/14/S a débuté en avril 2014. Dans le cadre de cette action corrective, nos spécialistes du service technique interviendront pour remplacer la plaque de montage du moteur de rotation par un nouveau modèle dans le statif de votre scanner. Cette nouvelle plaque de montage est dotée d'amortisseurs en caoutchouc sensiblement améliorés pour la stabilité de l'ensemble.

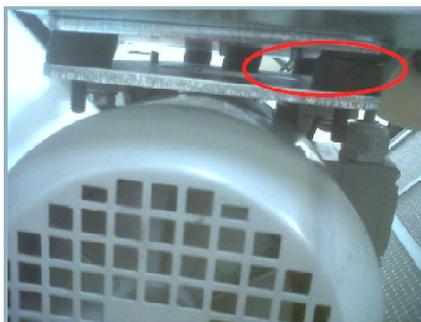
Nous avons récemment détecté qu'un composant en caoutchouc présentait des propriétés de vieillissement défavorables. La fonction mécanique de cet amortisseur en caoutchouc, situé dans l'ensemble de montage du moteur de rotation, risque potentiellement de se dégrader au fil du temps et d'impacter la stabilité.

Fig. 1 : Exemple d'amortisseur en caoutchouc détérioré sur la plaque de montage

Dans de rares cas, l'amortisseur en caoutchouc est susceptible de casser et de provoquer le détachement des plaques de montage dans le statif. Cet événement n'est pas dangereux en soi mais il pourrait conduire à une rupture de la courroie d'entraînement et, par voie de conséquence, arrêter l'acquisition. La courroie risque en outre d'endommager le capot du système, affectant ainsi la protection de l'opérateur et du patient contre les contacts accidentels avec les pièces rotatives situées à l'intérieur du statif.

Nous avons soigneusement analysé ce problème et mis au point une solution visant à améliorer la qualité de l'ensemble de montage. Siemens a préparé une modification au SOMATOM Emotion configuration 6/16 coupes et au SOMATOM Spirit/Spirit Power qui résoudra ce dysfonctionnement potentiel via la mise à jour UI CT030/14/S. L'implémentation de cette mise à jour UI CT030/14/S a débuté en avril 2014. Dans le cadre de cette action corrective, nos spécialistes du service technique interviendront pour remplacer la plaque de montage du moteur de rotation par un nouveau modèle dans le statif de votre scanner. Cette nouvelle plaque de montage est dotée d'amortisseurs en caoutchouc sensiblement améliorés pour la stabilité de l'ensemble.
