Objet : Notification de sécurité produit – Systèmes BrightView XCT et BrightView X mis à niveau avec le capteur-plan XCT.

N/Réf: LL/NS/2014-044 FSN88200490

URGENT – Notification de sécurité produit
BrightView XCT et
BrightView X mis à niveau avec le capteur-plan XCT

Le capteur-plan peut pivoter vers l'intérieur de façon inopinée
lors de la rotation du statif, et entraîner des blessures

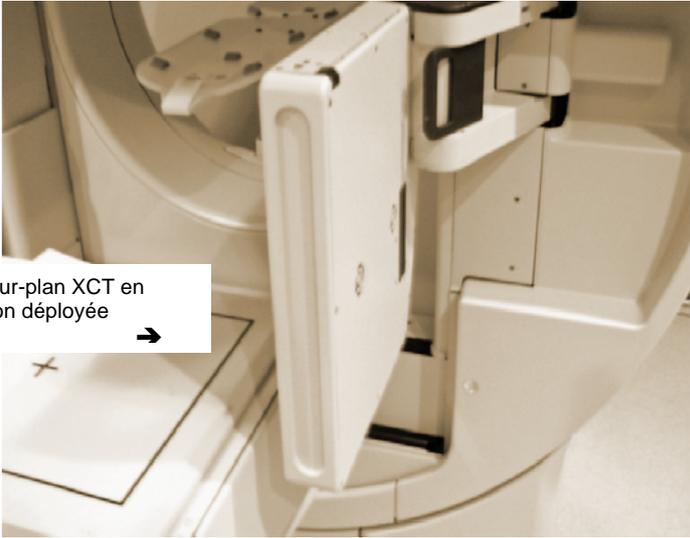
Systemes concernés	<ul style="list-style-type: none"> • BrightView XCT • BrightView X mis à niveau avec le capteur-plan XCT
Description du problème	<p>Philips a été informé par ses clients que le capteur-plan n'était pas resté correctement verrouillé en position déployée.</p> <p>Au cours du contrôle quotidien du fantôme, conformément aux pratiques d'assurance qualité recommandées sur la BVXCT, afin de vérifier la qualité image, la linéarité et les unités Hounsfield (HU), un opérateur a constaté une résistance lorsqu'il a voulu engager la poignée de verrouillage du capteur-plan en position déployée. La poignée de verrouillage se trouvait en position verrouillée alors que le mécanisme de verrouillage du capteur-plan n'était pas verrouillé. Le capteur-plan a bougé de façon inopinée et il est entré en contact avec le détecteur d'imagerie lors du mouvement du système. D'après les vérifications effectuées par Philips, l'arbre de liaison interne s'était cassé, empêchant ainsi de verrouiller correctement le capteur-plan dans sa position déployée.</p> <div style="text-align: center;">

<p>Capteur-plan XCT en position déployée →</p> </div>

Risques liés au problème	<p>Si ce problème venait à se reproduire, le capteur-plan pourrait basculer vers l'intérieur de façon inopinée pendant le mouvement du statif et entrer directement en contact avec le patient, l'utilisateur ou le personnel technique qualifié se trouvant dans la trajectoire du détecteur pivotant.</p>

Actions à mettre en œuvre par les utilisateurs du système concerné	<ol style="list-style-type: none"> 1. CESSEZ immédiatement D'UTILISER le capteur-plan XCT et repliez-le jusqu'à la mise en œuvre de la correction de sécurité appropriée par un responsable technique Philips Healthcare et jusqu'à ce que le système soit à nouveau disponible pour une utilisation clinique. <p style="text-align: center;">IMPORTANT : tant que votre système n'est pas disponible pour une utilisation clinique : le client/utilisateur est invité à suivre les "INSTRUCTIONS POUR POURSUIVRE UNE UTILISATION LIMITÉE" décrites dans l'addenda ci-joint.</p> <ol style="list-style-type: none"> 2. Veuillez lire attentivement cette Notification de sécurité produit et cet addenda. L'addenda fournit les informations nécessaires pour que vous puissiez continuer à utiliser votre système (avant que le responsable technique Philips autorise l'utilisation clinique du capteur-plan). 3. Remplissez le formulaire de réponse client pour confirmer que vous avez lu et compris cette Notification de sécurité produit et cet addenda. Renvoyez ce formulaire daté et signé DANS LES 10 JOURS SUIVANT RÉCEPTION par fax au +1-440-483-2950 ou par courrier électronique à l'adresse CTNM.QARA@philips.com. 4. Cette Notification de sécurité produit et cet addenda doivent être conservés avec votre documentation utilisateur, sauf indication contraire.
