Etupes, le 31 juillet 2014

**ACTION CORRECTIVE FSN 2013556**

Document	référence	Nouvelle version	Anciennes versions
Technique opératoire T-PAL	026.001.088	AD	AA, AB, AC

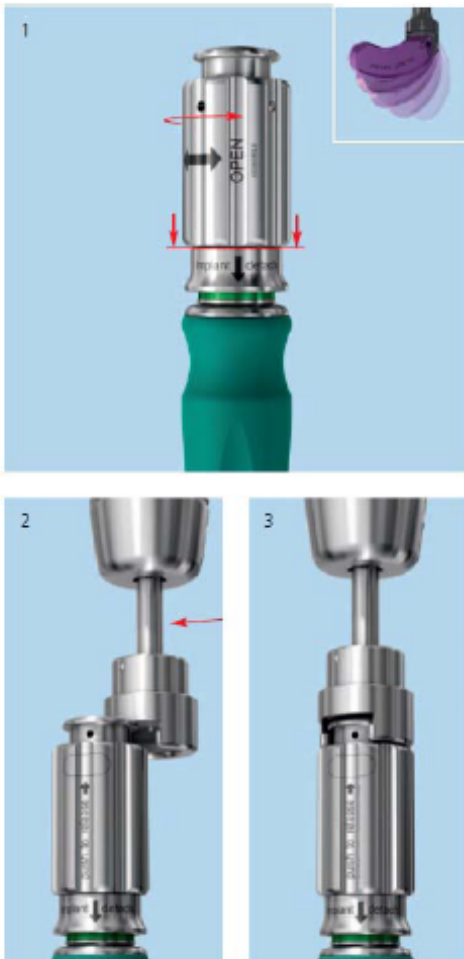
P. 19 Outdated Revision AC

La technique opératoire T-PAL de référence 026.001.088 a fait une mise à jour des pages 19,21 et 47 afin de clarifier la manipulation de l'applicateur T-PAL (03.812.001 tige externe de l'applicateur et 03.812.004 molette de l'applicateur). Une mauvaise manipulation de l'applicateur T-PAL induit un problème au niveau de la tige interne de l'applicateur (03.812.003) lors de l'insertion des implants ou avec l'implant d'essai T-PAL non détachable (03.812.307-317 et 30.812.507-517)
